FRANCISCO MARCIANO DE ALENCAR SILVA

**ZONEAMENTO DE ÁREAS DE RISCO GEOMORFOLÓGICO NO
MUNICÍPIO DE BARBALHA-CE**

Dissertação apresentada ao curso de mestrado em Desenvolvimento Regional Sustentável, da Universidade Federal do Cariri, como parte dos requisitos para obtenção do título de Mestre em Desenvolvimento Regional Sustentável.

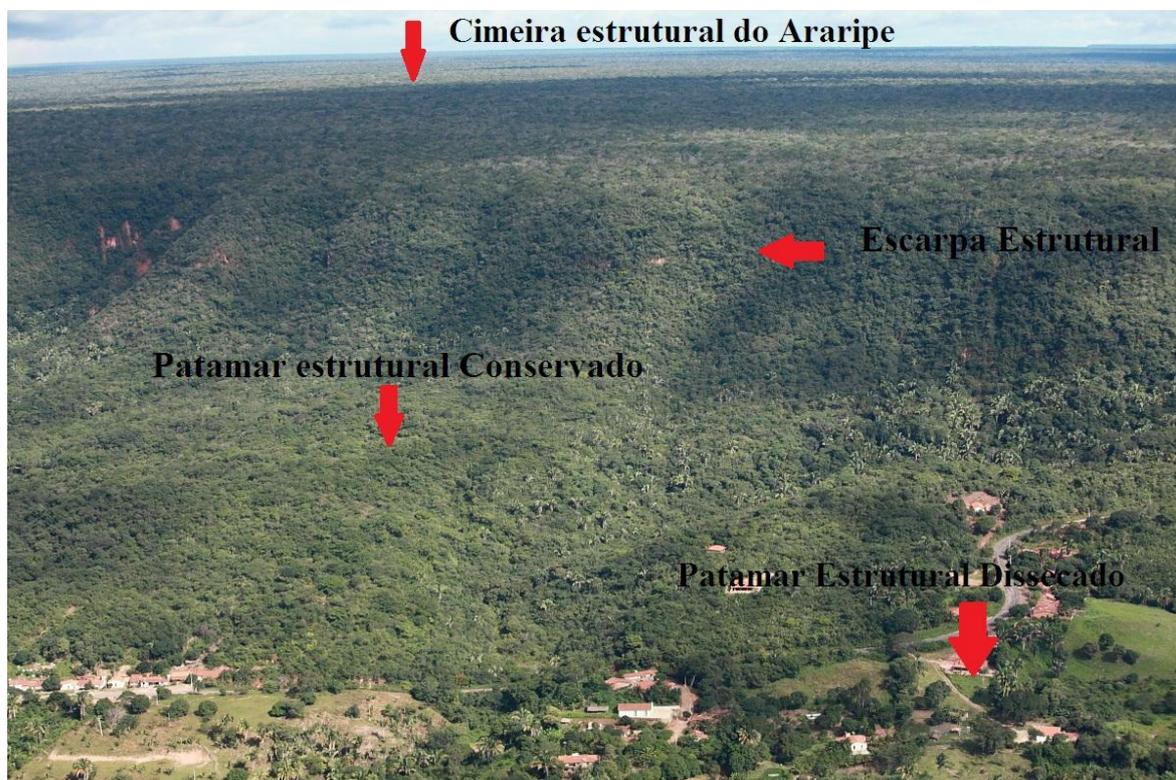
FIGURA 8 - Vista parcial da cimeira estrutural do Araripe; delimitada pela escarpa estrutural, seguida pelo patamar estrutural conservado, delimitado logo abaixo pelo patamar estrutural dissecado.

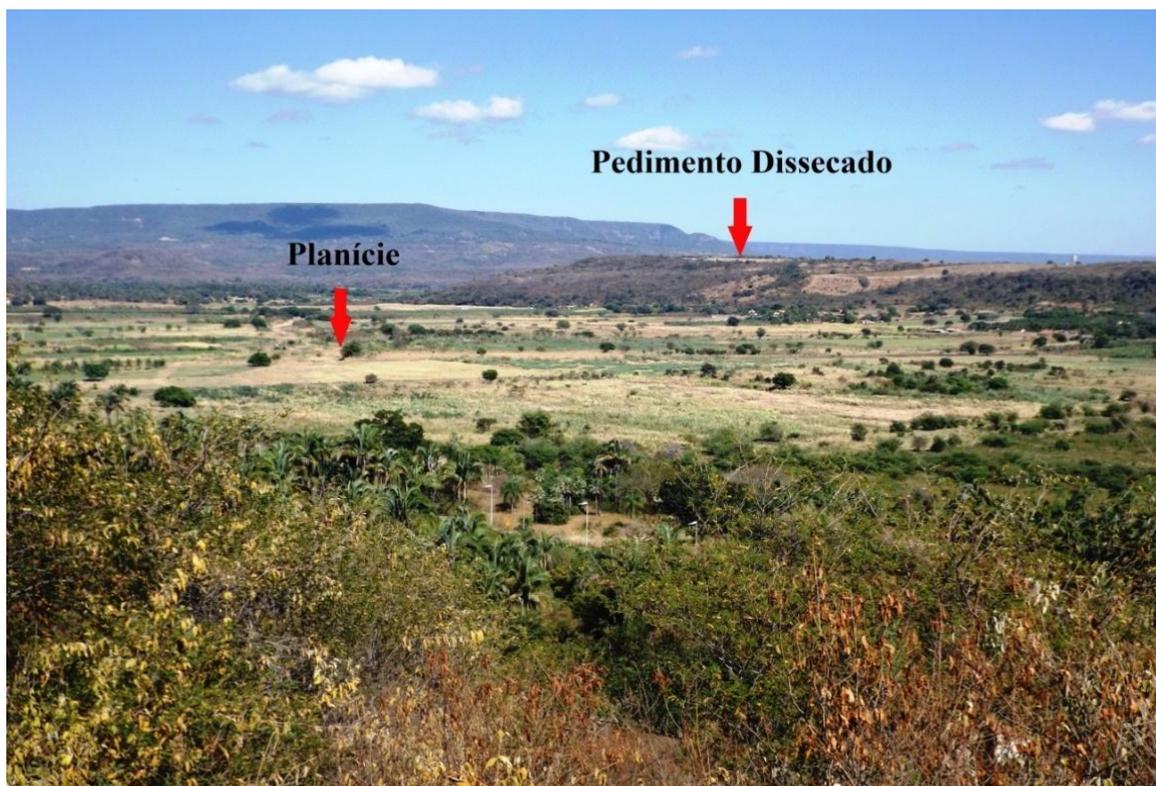
FIGURA 9- Vista parcial da planície do rio Salamanca e do pedimento dissecado nas proximidades do limite na bacia.

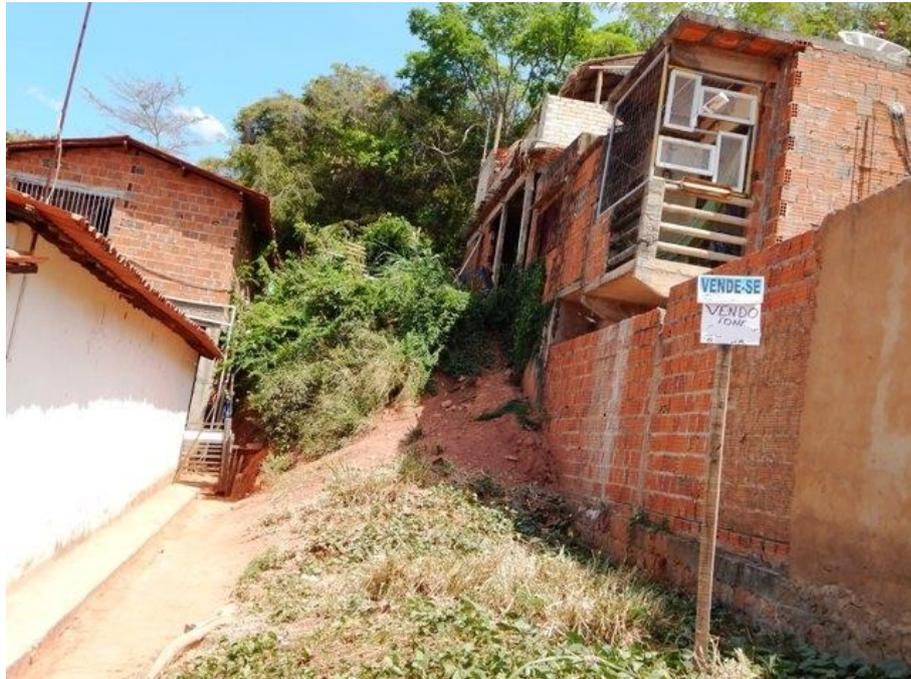
FIGURA 15- Ocupação irregular de moradias encravadas na encosta da chapada do Araripe no distrito do Caldas.

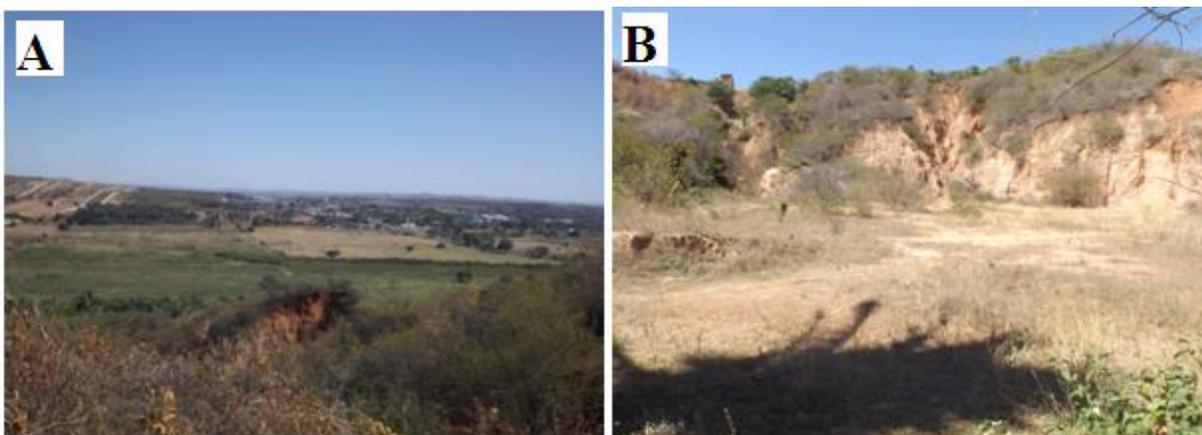
FIGURA 20- (A) Planície da Microbacia do Rio Salamanca (B) Colina com topo aplainado

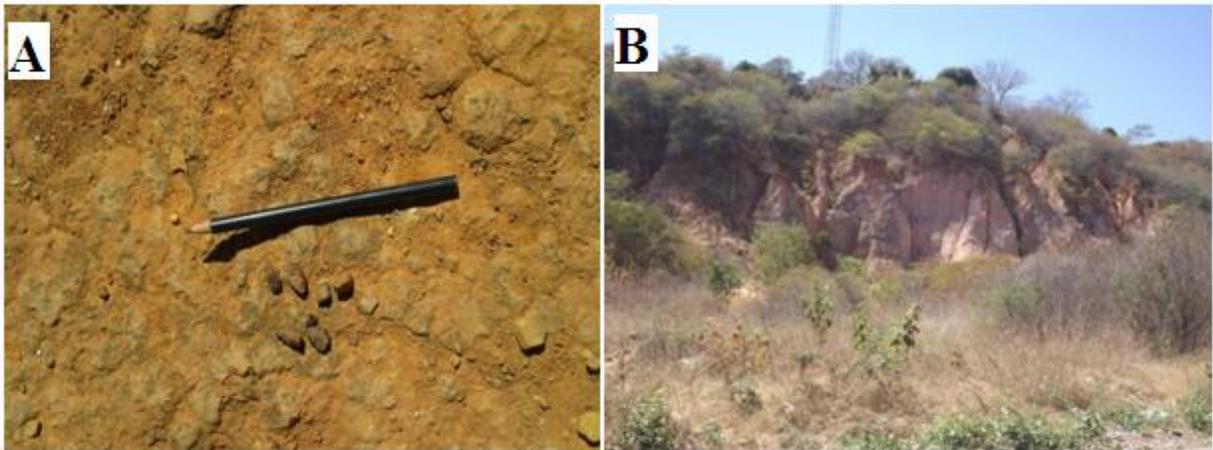
FIGURA 21- (A) Concentração de laterita no solo (B) Erosão acelerada no talude de corte no bairro Tupinambá

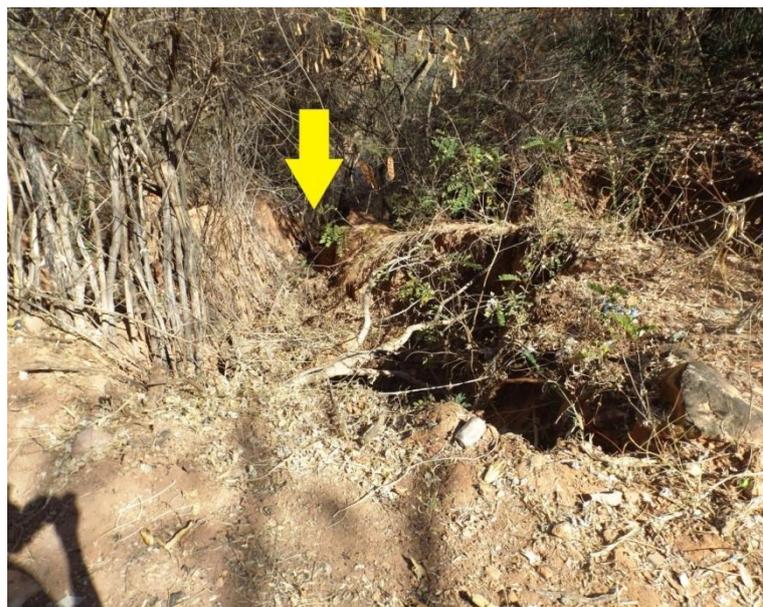
FIGURA 23- Erosão por ravinamento na borda do talude

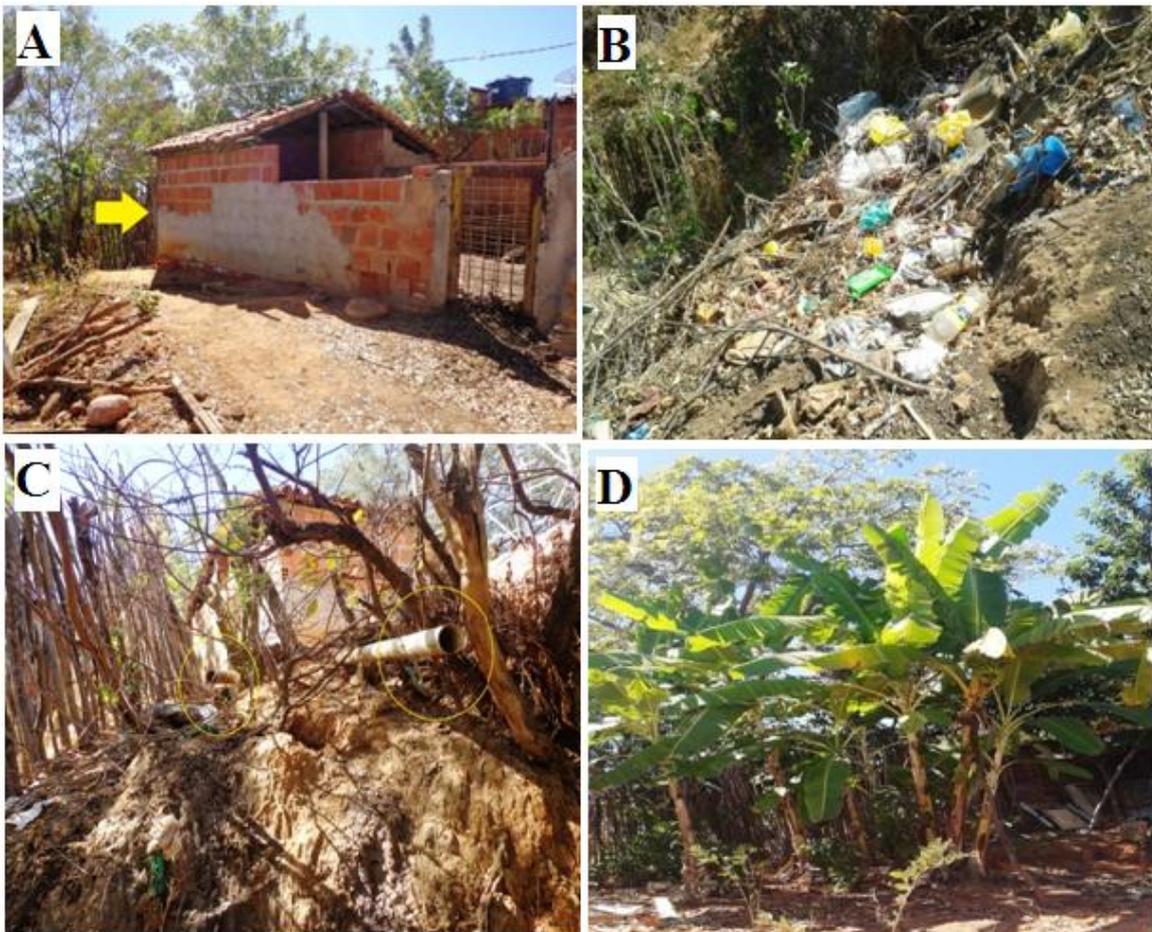
FIGURA 24- (A) Ocupação no topo da colina a poucos metros do talude para criação de animais (B) Lançamento de lixo sobre o talude (C) Tubulações de lançamento de águas servidas sobre o talude (D) Concentração de Bananeiras nas proximidades do talude

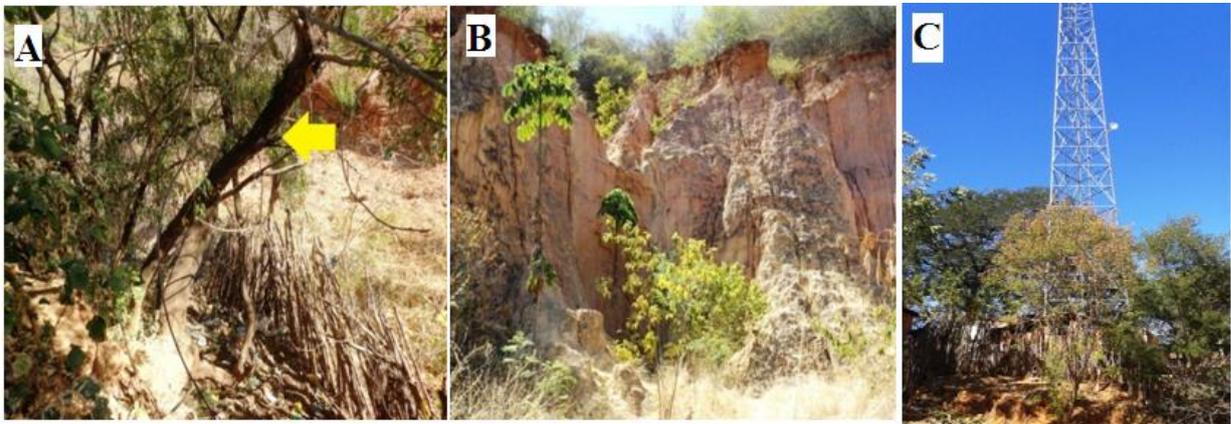
FIGURA 25- (A) Árvores tortuosas evidenciando a instabilidade do talude (B) Área de jazida inativa de retirada de material (C) Equipamento de comunicação nas proximidades do talude

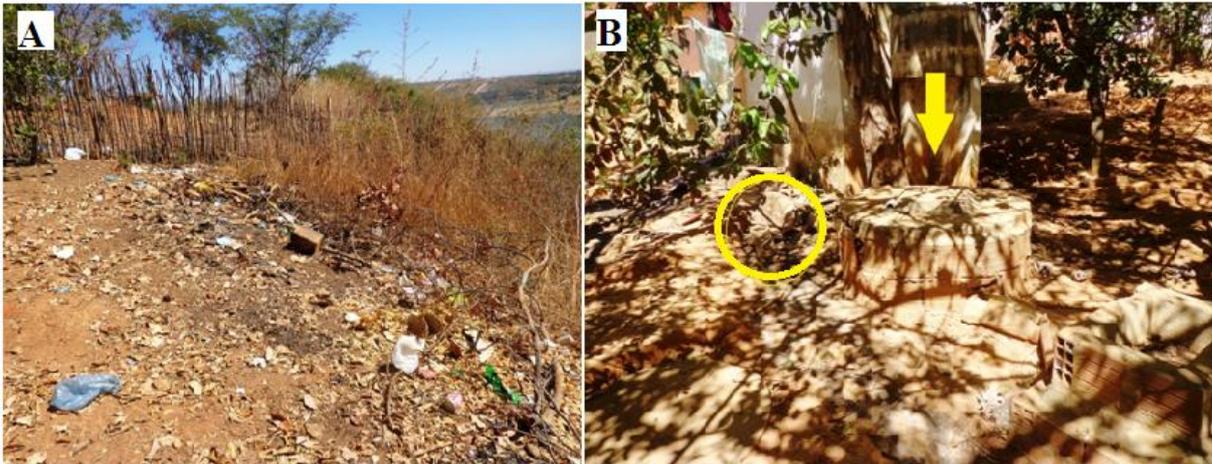
FIGURA 26- (A) Lançamento de lixo no talude (B) Fossa drenantes e lançamento de águas servidas na direção do talude

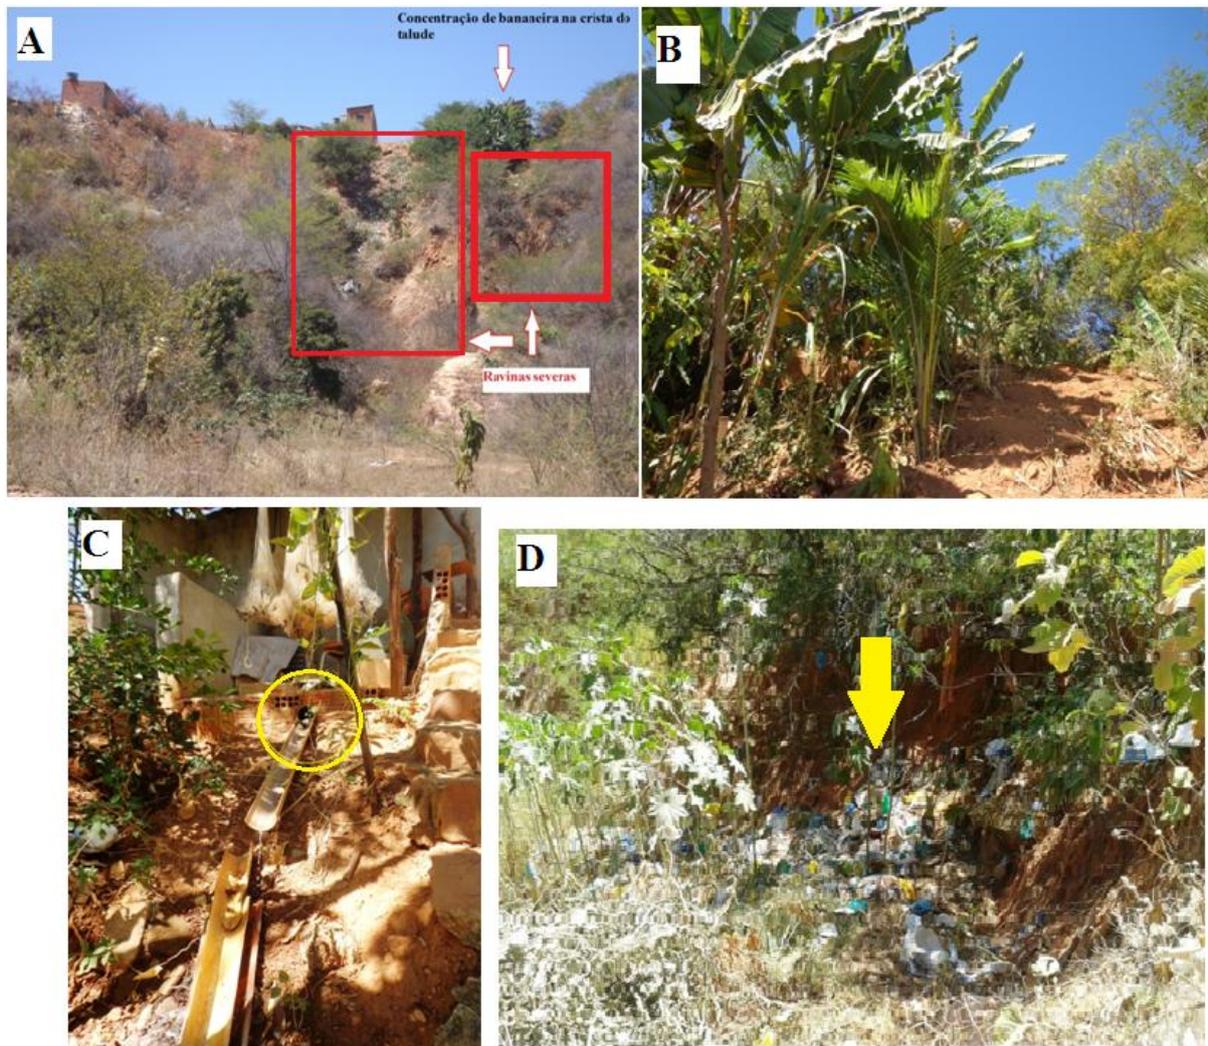
FIGURA 27- (A) Erosão severa por ravinamento no talude (B) Concentração de bananeira na crista do talude (C) Lançamento de água servida no talude (D) Lançamento de lixo no talude

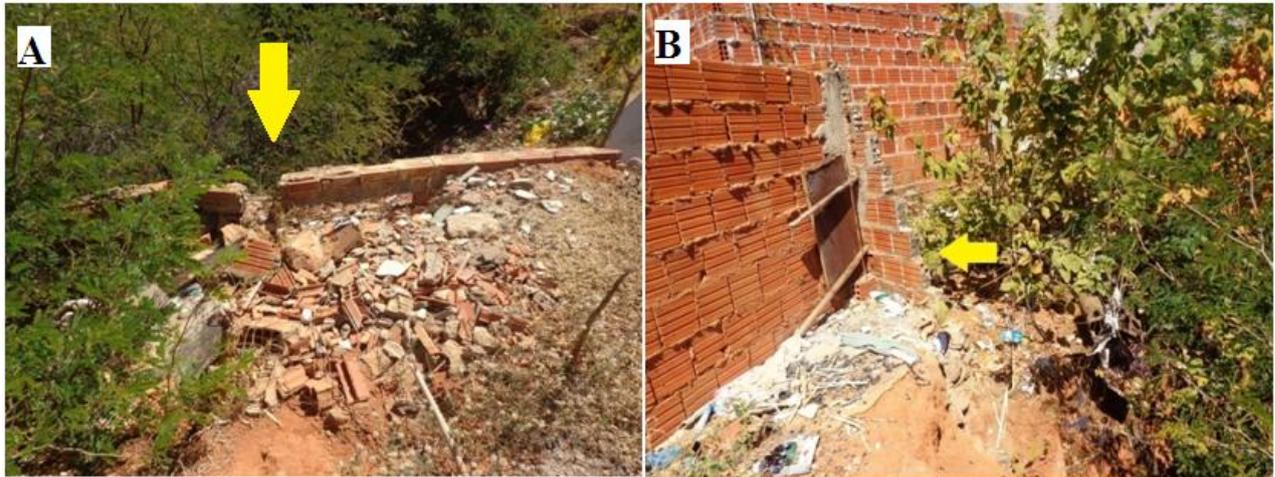
FIGURA 28- (A) Evidências de processos destrutivos (queda parcial de residência) (B) Avanço da erosão e perda total do muro da residência conforme indicado pela seta.

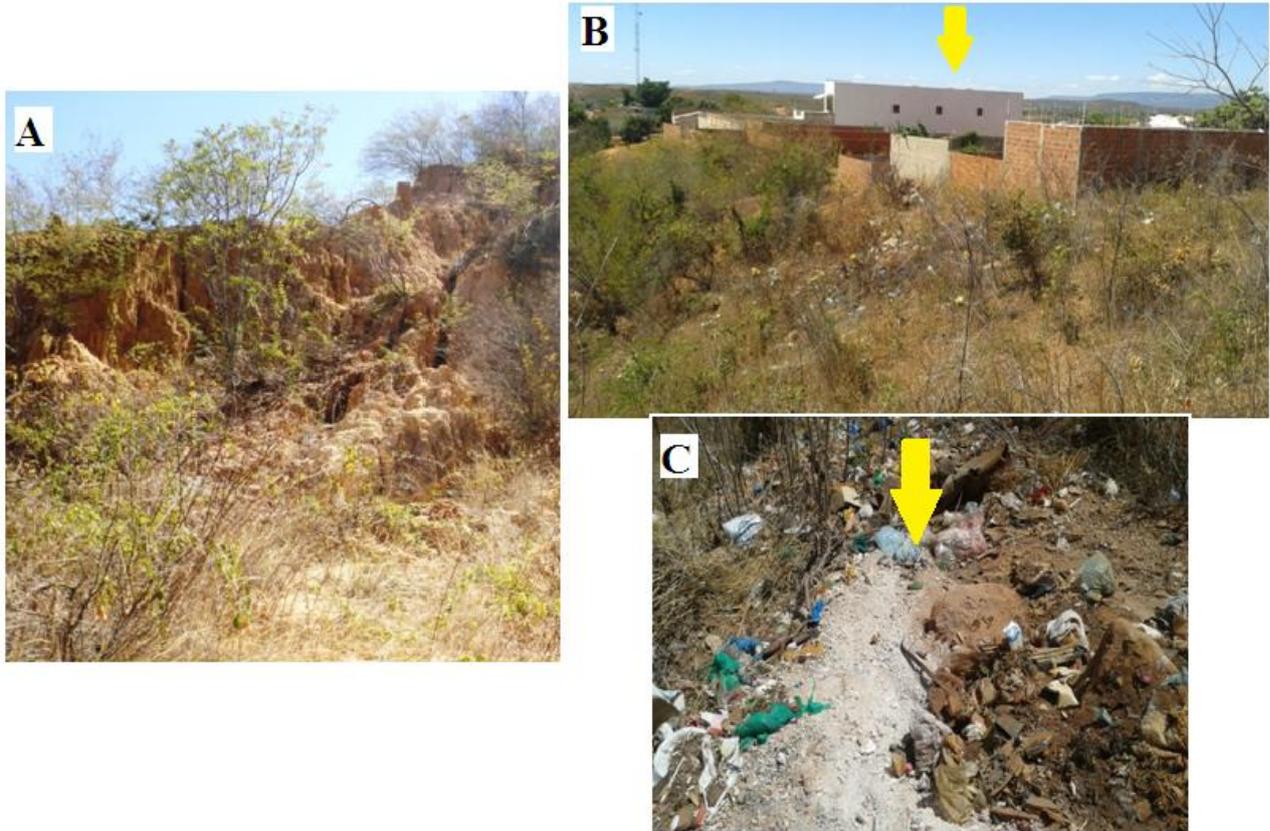
FIGURA 29- (A) Erosão severa por sulcos e ravinas na base do talude do setor (B) Ocupação da borda do talude por residências de pequeno e médio porte (C) Lançamento de lixo e entulho sobre o talude

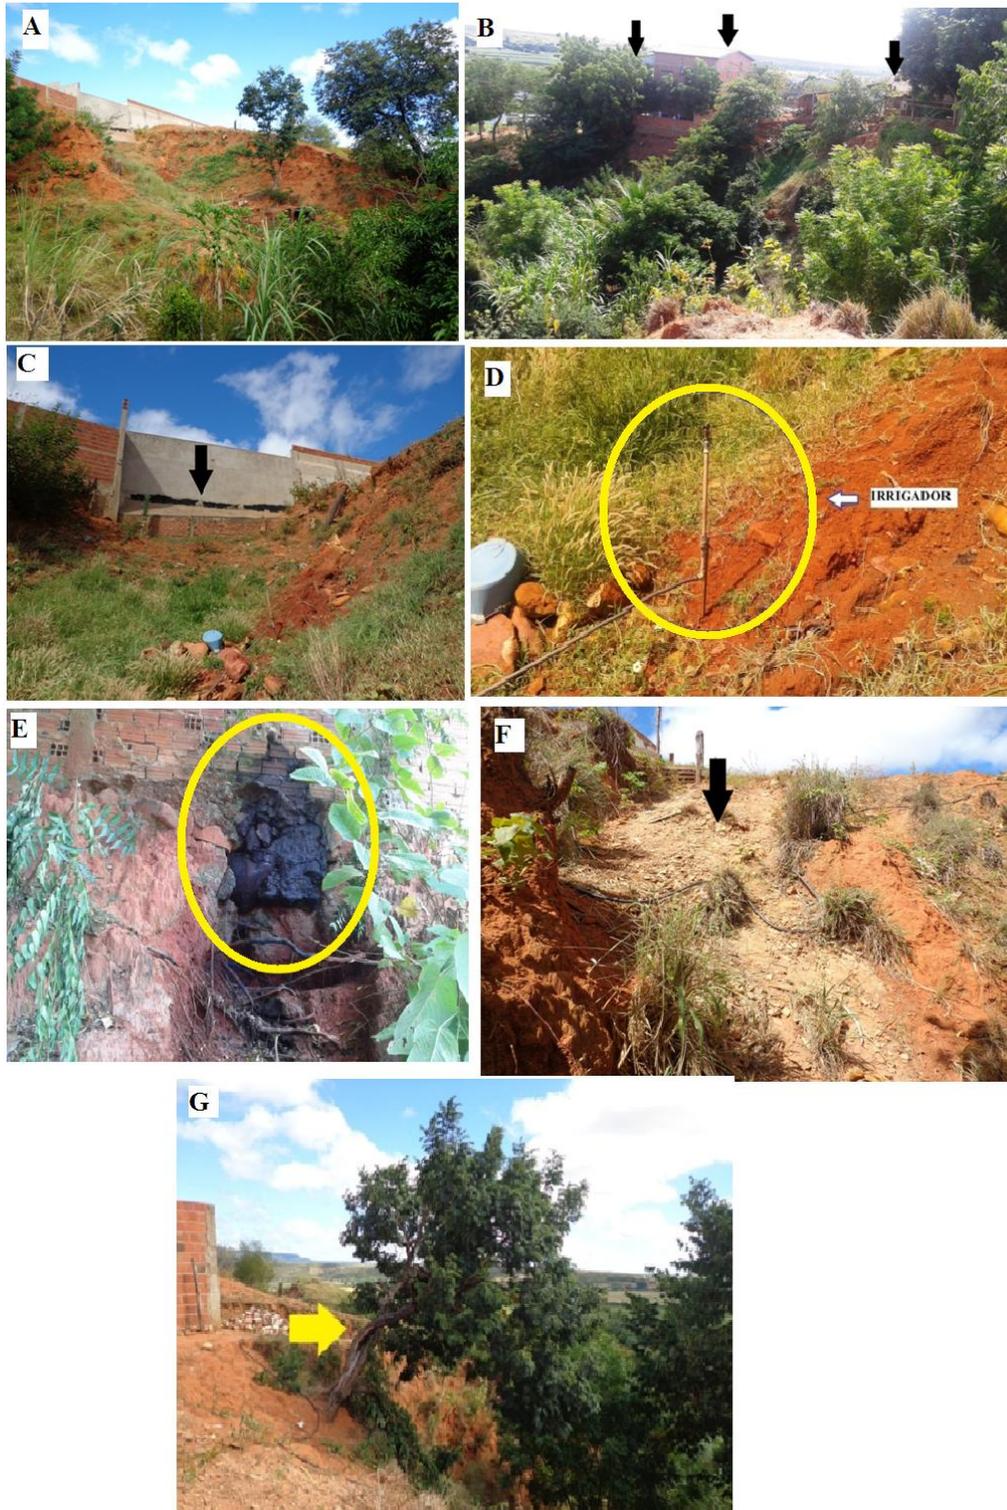
FIGURA 30- (A) Vista parcial de processos erosivos por voçorocamento (B) Vista parcial do setor 05 e ocupação na borda do talude por residências de médio e pequeno porte (C) Ponto de concentração de água da chuva na borda do talude parcialmente argamassada. (D) Lançamento de água para irrigação na base do talude (E) Lançamento de esgoto em direção ao talude (F) Lançamento de entulho sobre a borda do talude (G) Árvore tortuosa evidenciando a instabilidade do talude

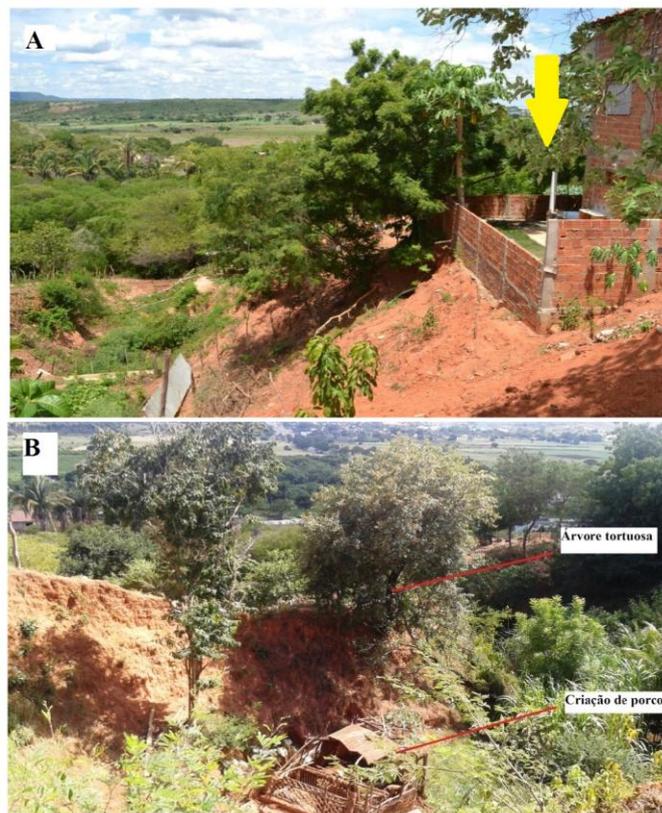
FIGURA 31- (A) Residência de grande porte, com muro construído na borda do talude com altura e declividade bastante acentuada (B) Risco de perda econômica por atingimento de árvores de grande

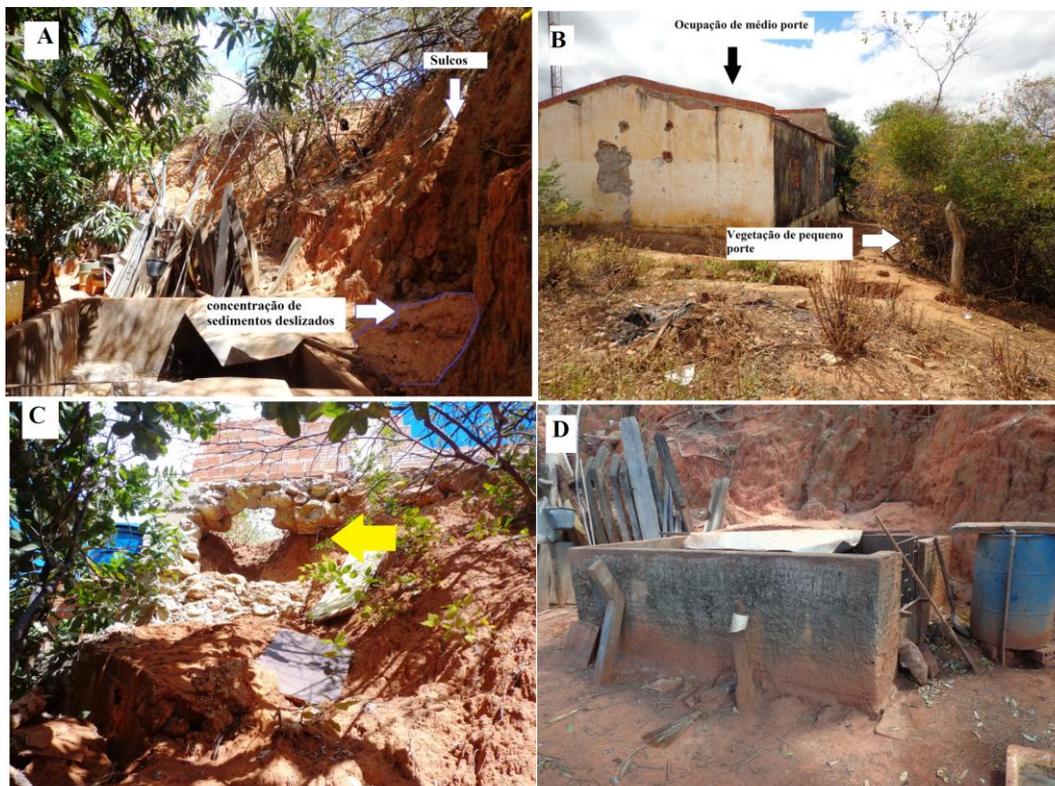
FIGURA 32- (A) Vista parcial do talude sem proteção vegetal com pequenos deslizamentos planares e erosão superficial por sulcos (B) Ocupação de médio porte no topo do talude e vegetação de pequeno porte na crista do talude (C) Queda parcial da moradia em construção durante a quadra chuvosa de 2016 (D) Criação de suínos próximo ao talude sob risco de atingimento

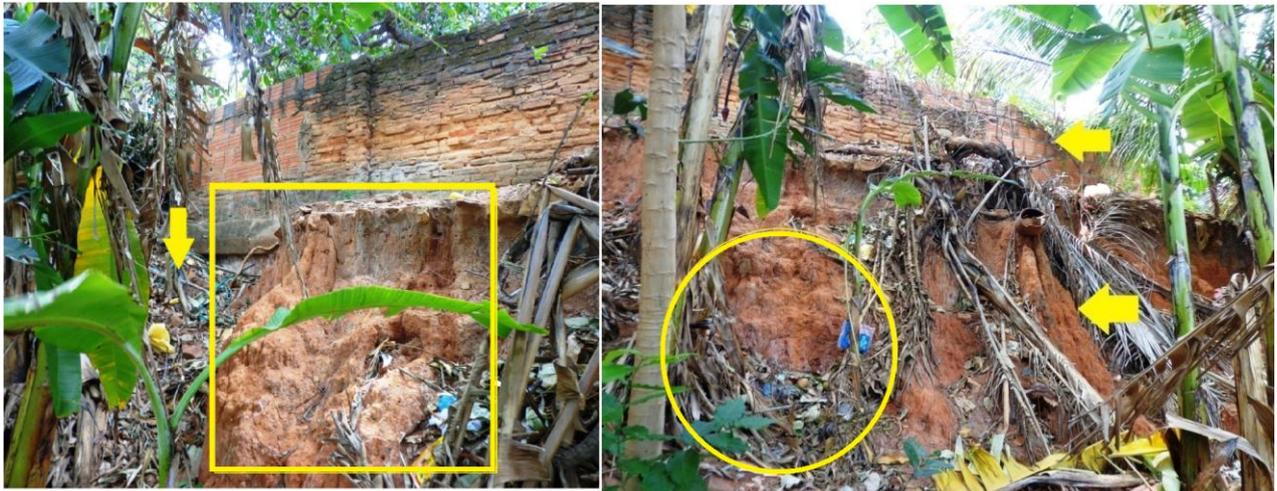
FIGURA 33- (A) Vista parcial da ocupação do topo do talude sob ação de sulcos e lançamento de lixo e entulho(B) Talude degradado pela erosão com concentração de residências no topo e de bananeiras na base

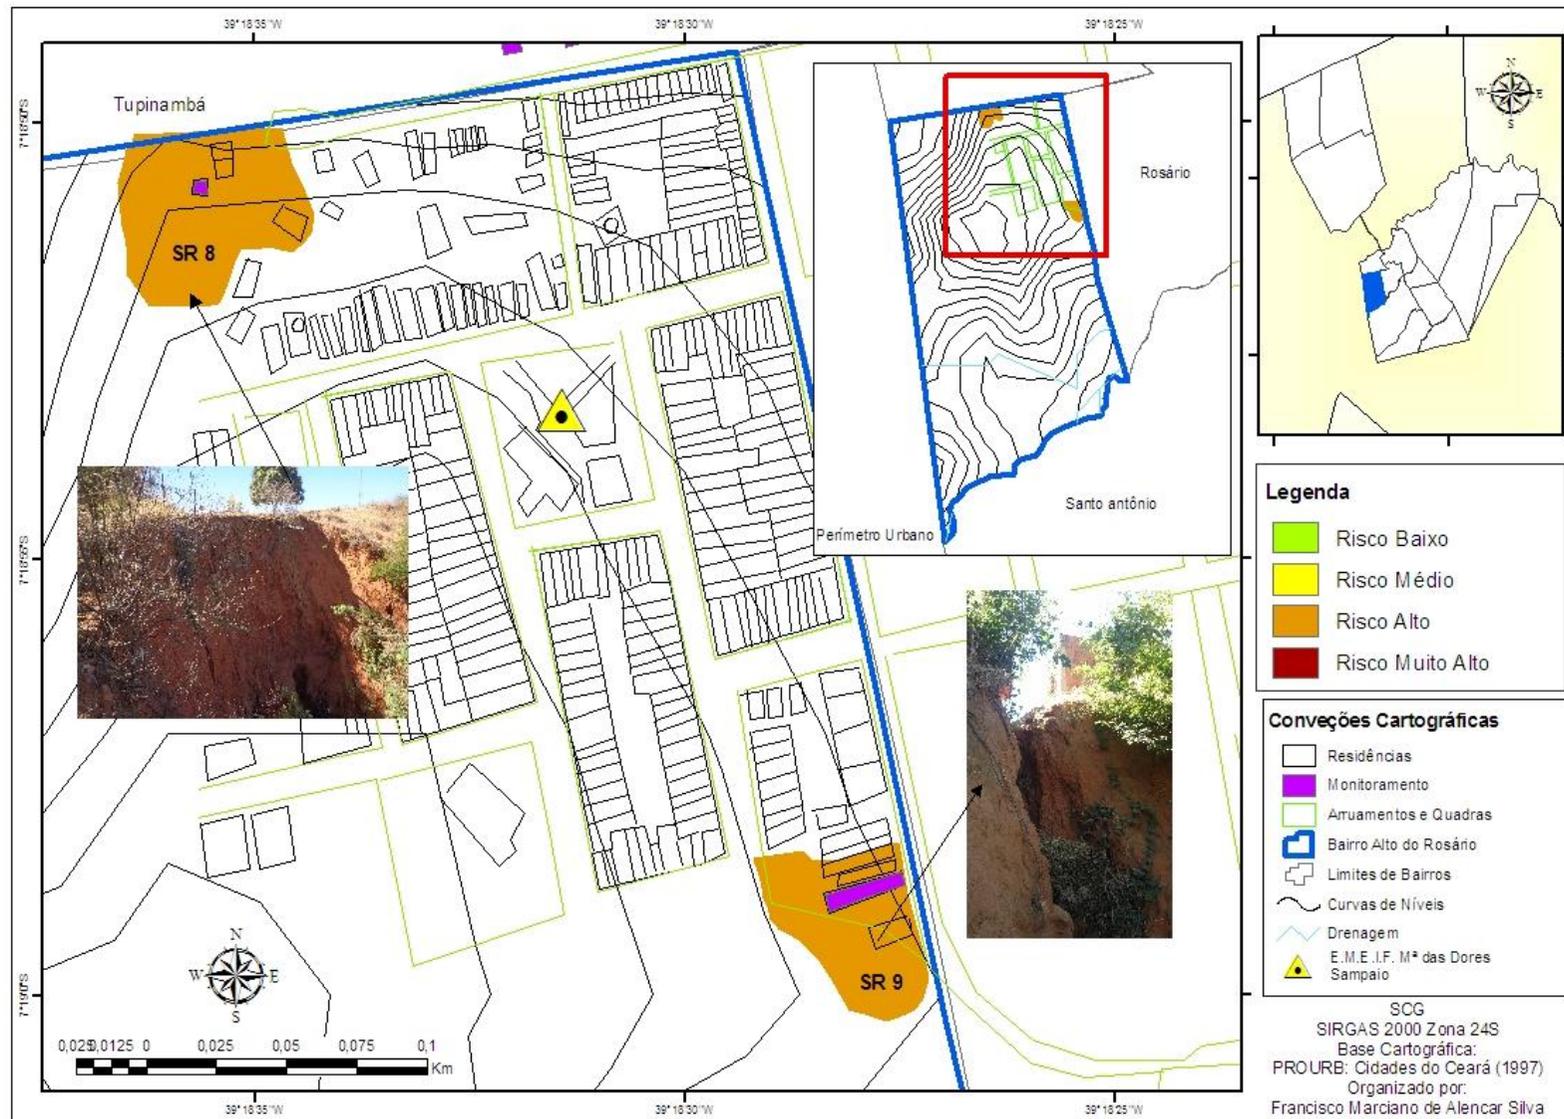
FIGURA 34- Mapa dos setores de risco geomorfológico do bairro Alto do Rosário

Diante das condições geoambientais e da relação dos moradores com o uso da terra na localidade, pode-se mapear dois setores de risco que, juntos, somam uma área total de 578m², como está elencado na tabela 7 e ilustrado na figura 34.

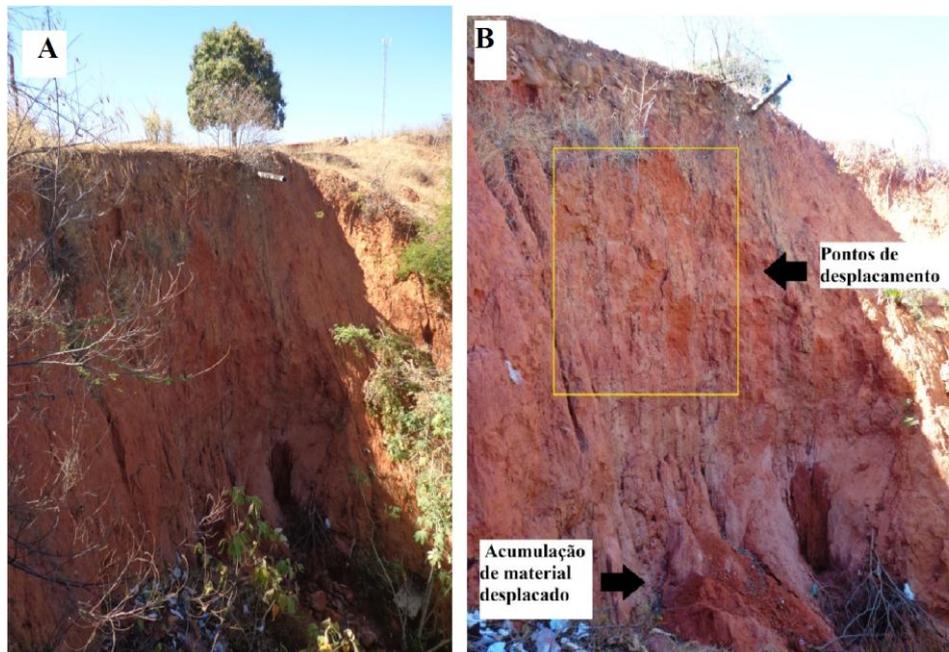
FIGURA 35- (A) Erosão severa por voçorocamento no talude (B) Deslocamento de solo na borda do talude.

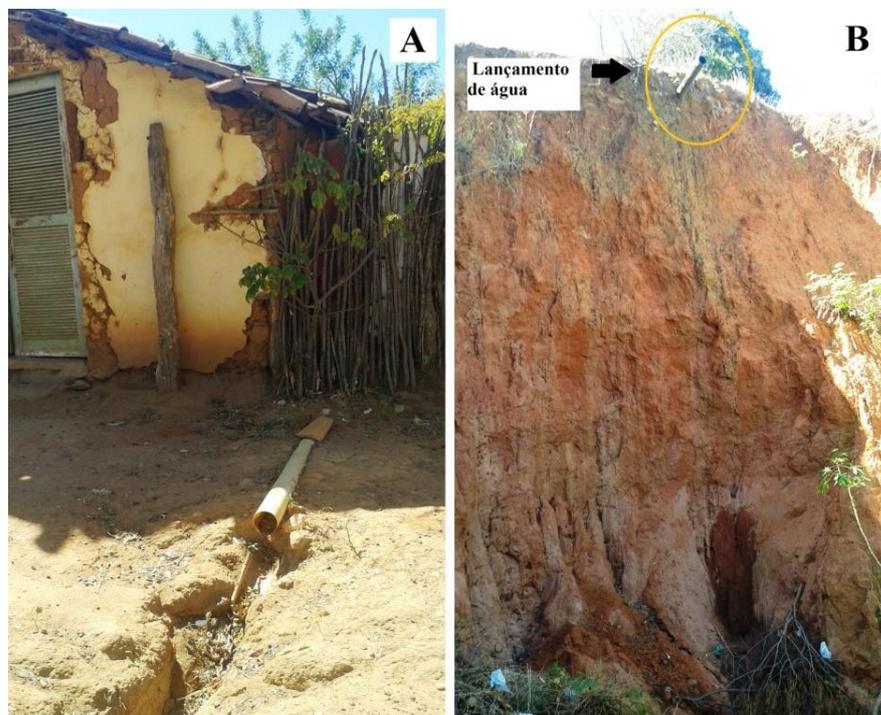
FIGURA 36- (A) Lançamento de águas servidas na direção do talude. (B) Lançamento de águas servidas oriunda do reservatório de água da empresa responsável pela distribuição de água do município

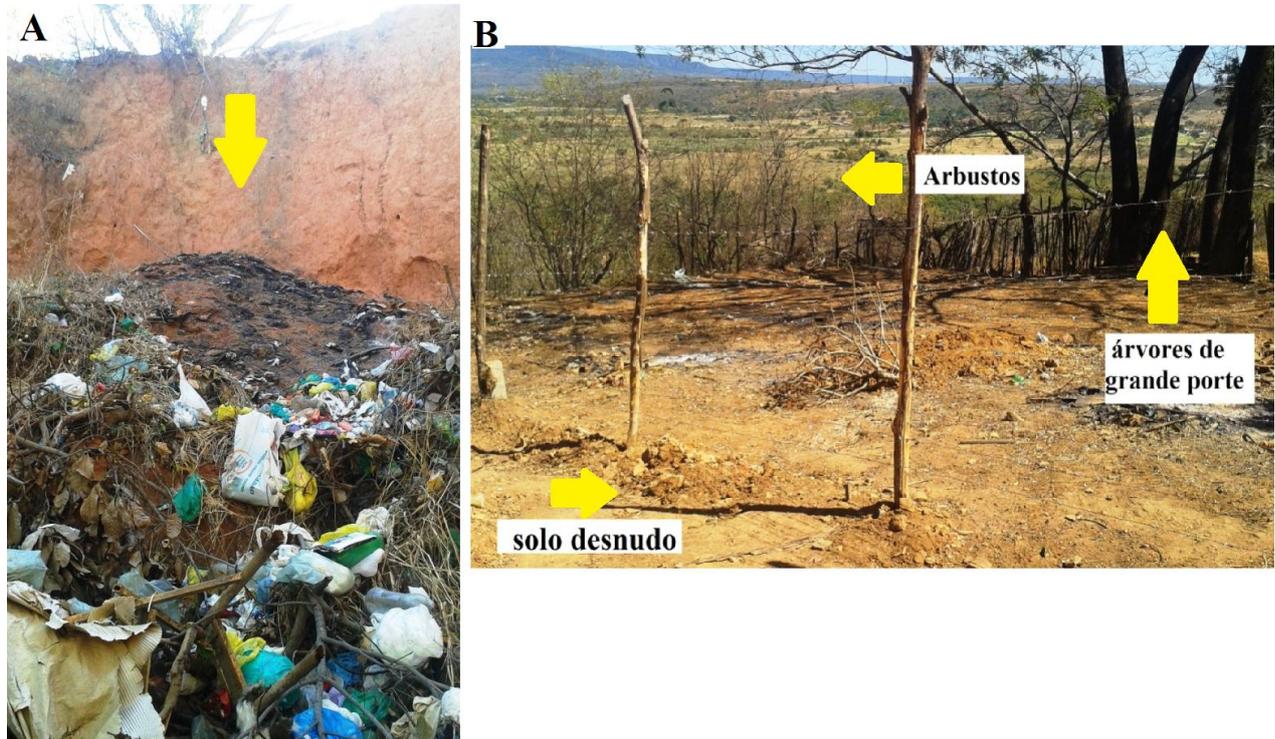
FIGURA 37- (A) Lançamento de lixo na borda do talude (B) Vegetação arbustiva e de grande porte na borda e solo totalmente desnudo no topo.

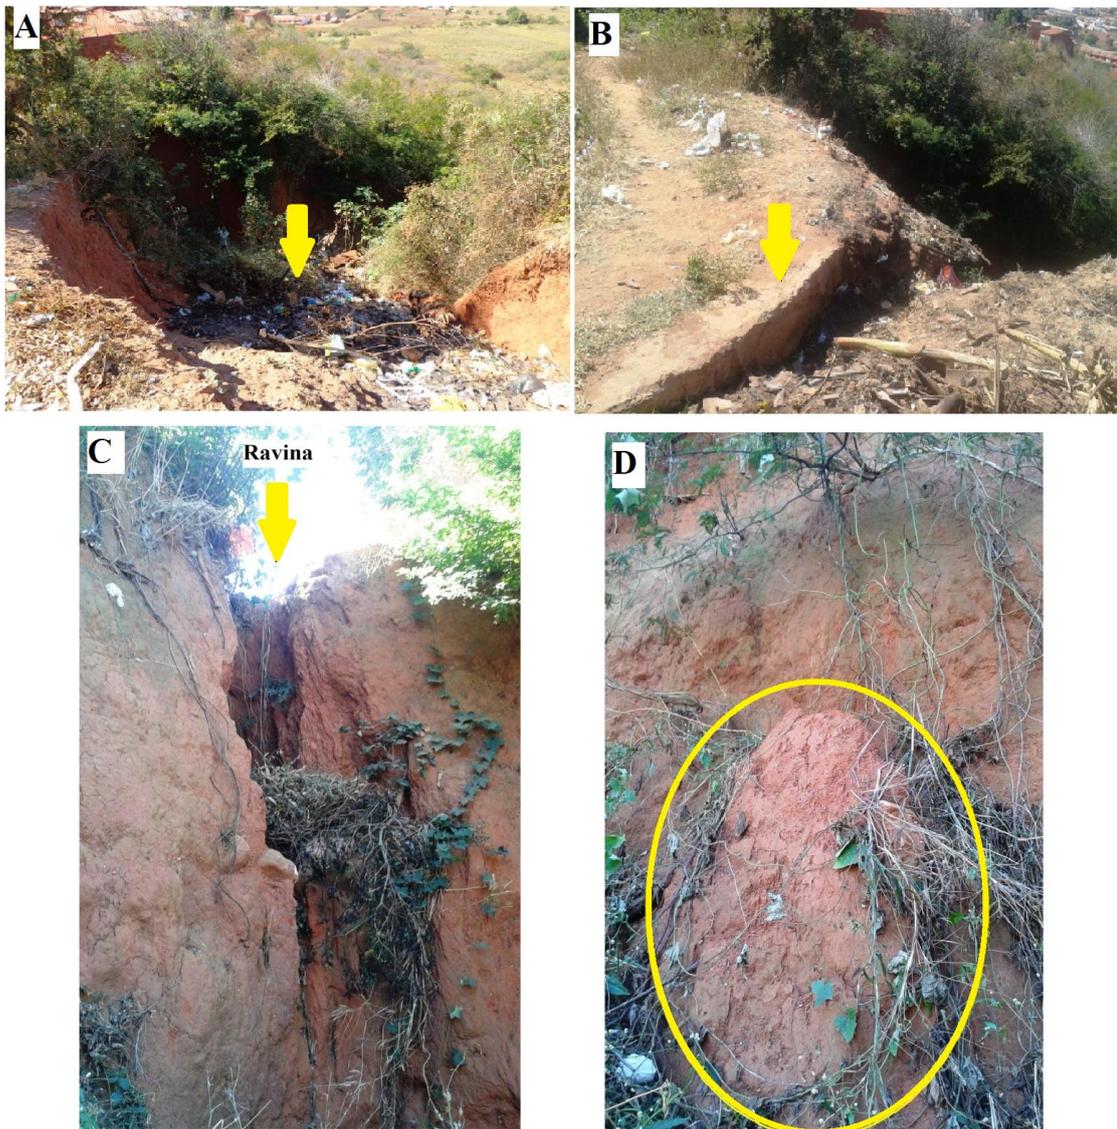
FIGURA 38- (A) voçorocamento intensificado pela canaleta de drenagem do topo em direção ao talude e ausência de vegetação (B) Canaleta de drenagem em direção ao talude (C) Ravinamento causado pelo lançamento de águas servidas no solo sem proteção vegetal (D) Registro de deslizamento planar de pequena escala causada pela ausência de vegetação e retirada de material da base.

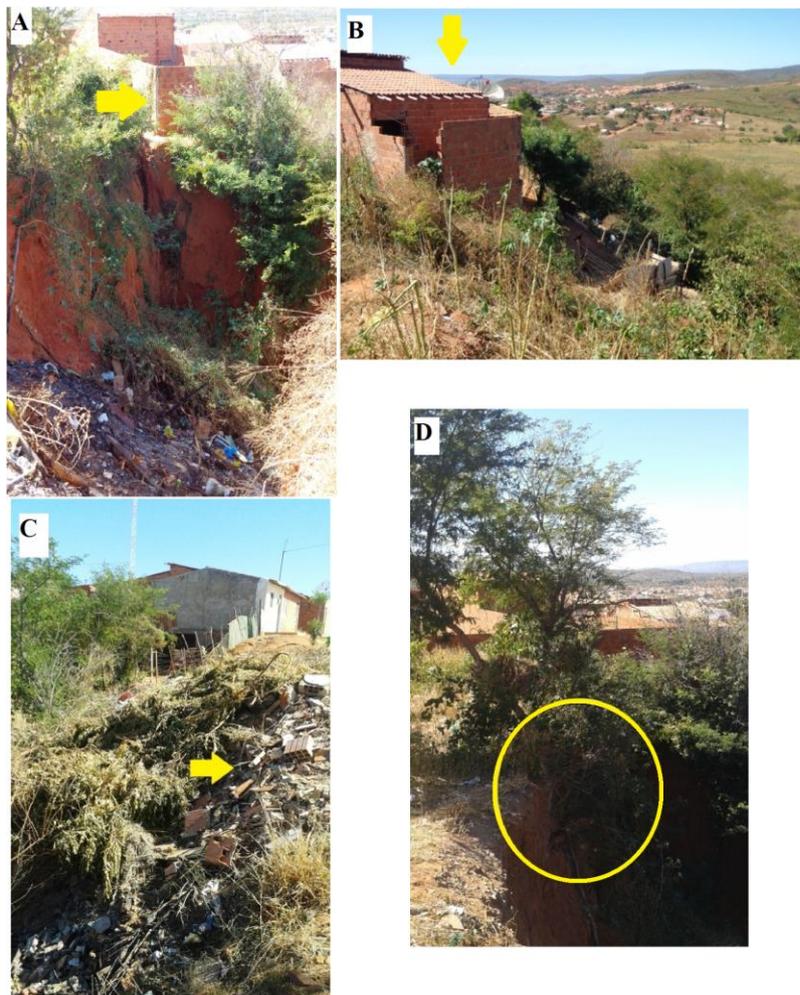
construídas nas proximidades da crista do talude. Segundo Bandeira (2003) a infiltração de água oriundas das fossas drenantes tem sido a causa de vários acidentes. Há também lançamento constante de lixo e entulho que exerce um sobre peso sobre o talude (figura 39 C). A vegetação neste setor é de médio porte e arbustiva, as mais próximas do talude apresentam raízes expostas devido ao avanço do processo de erosão (figura 39 D).

FIGURA 39- (A) Ocupação próxima a borda do talude sob risco de queda (B) Residência com telhado concentrando água da chuva em direção ao talude (C) lançamento de lixo e entulho na borda do talude (D) Raízes e árvores exposta devido o avanço da erosão

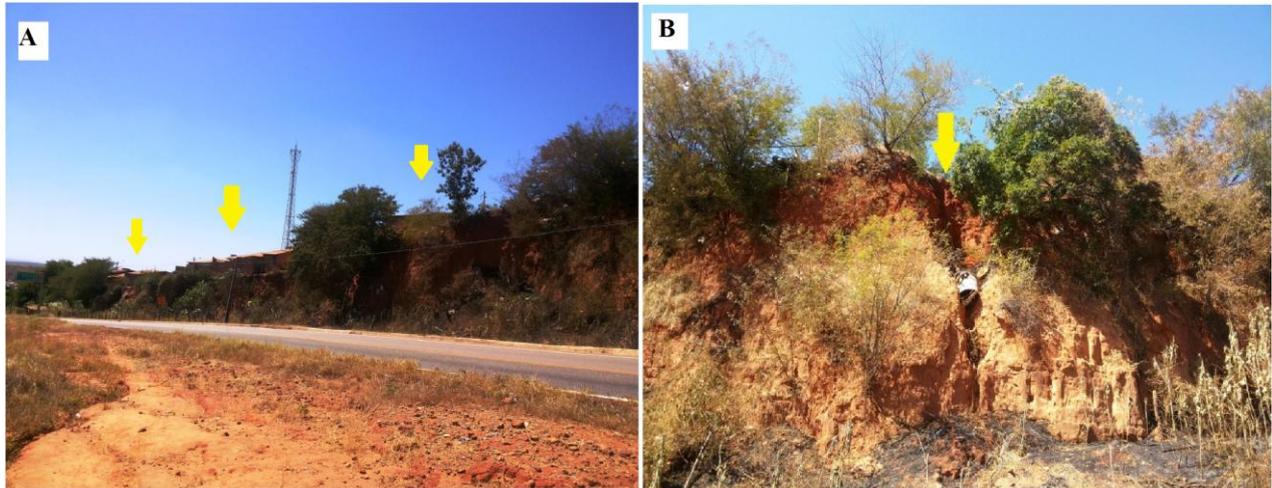
FIGURA 41- (A) Vista parcial do talude de corte com ocupação desordenada (B) Sulcos e ravinamento severo ao longo do talude de corte

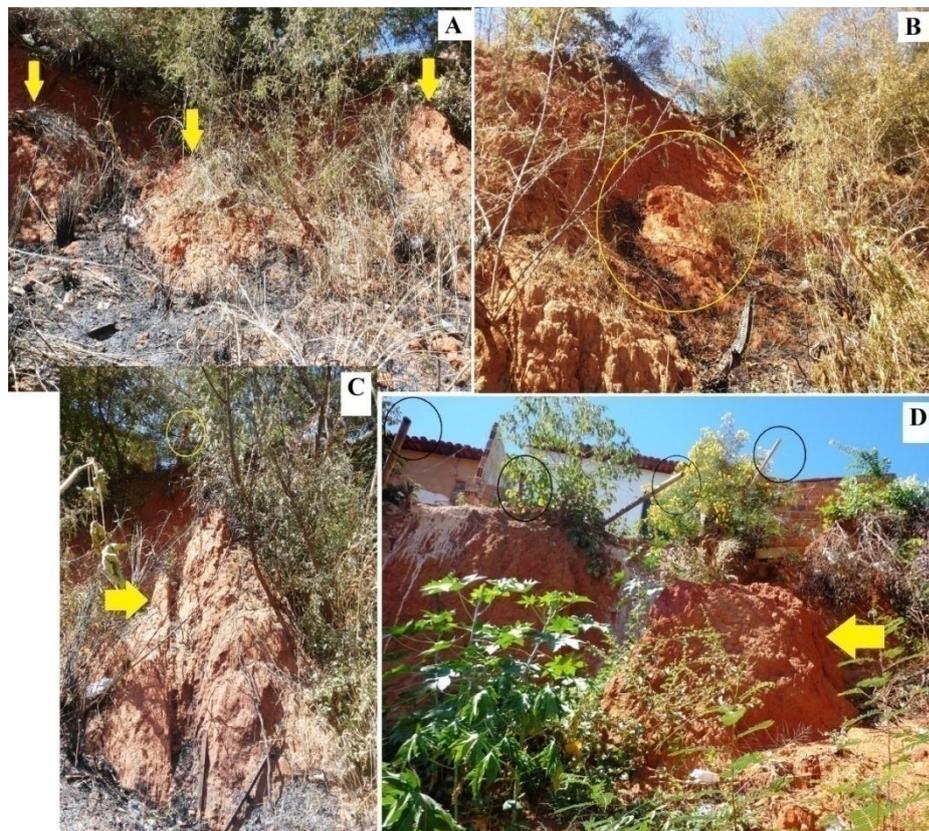
FIGURA 42- (A e B) Série de deslizamentos de pequena escala do tipo planar ao longo do talude de corte. (C e D) deslizamentos de pequena escala do tipo planar possivelmente associados ao lançamento de águas servidas sobre a encosta

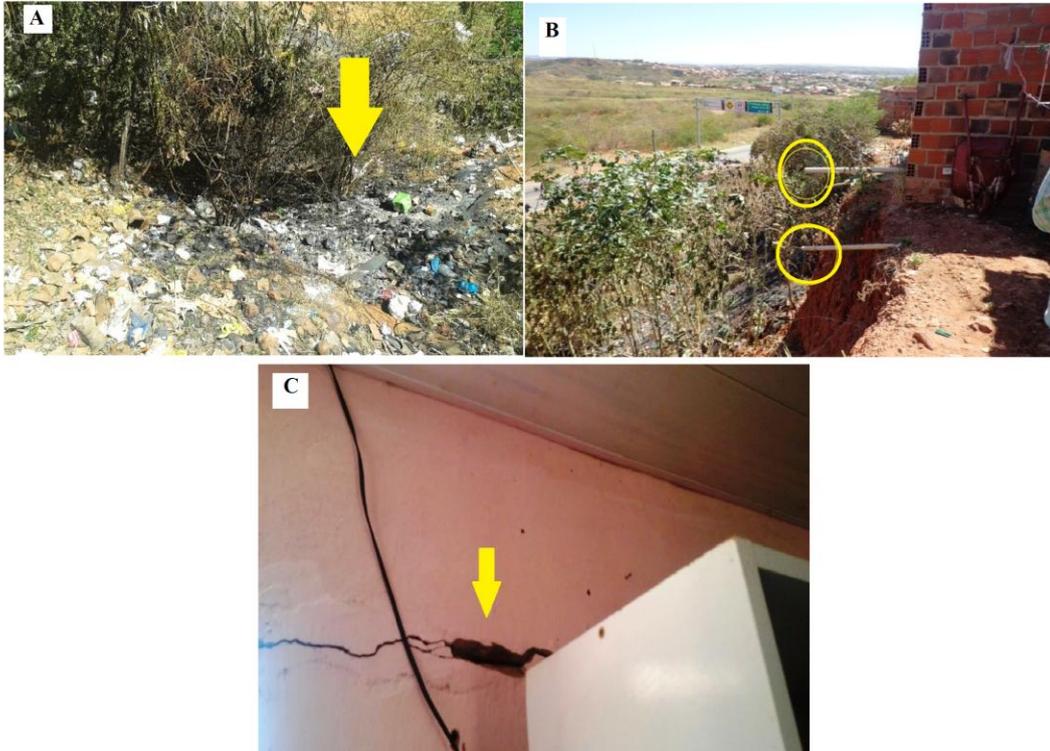
Outro fator agravante é a falta de saneamento, onde os moradores acabam lançando águas servidas ao longo da borda do talude que, ao se infiltrar, pode acarretar movimentos de massa (figura 43B). Com a alta declividade e o avanço da erosão na borda do talude, quase não tem vegetação nesses pontos, apenas uma vegetação rala e arbustiva deixando o solo quase totalmente exposto a fatores exógenos. Com relação às causas da instabilidade, Macedo e Santoro (2001) *apud* Reckziegel (2012) salientam que o grande causador principalmente dos deslizamentos é a ocupação desordenada, pois quando a população constrói, realiza cortes e aterros, desmatamentos, despeja água utilizada no solo, joga lixo e entulhos nas encostas e cultivam plantas impróprias nos taludes, como bananeiras. Desta forma todas essas alterações potencializam a ocorrências de movimentos de massa e intensifica o avanço dos processos erosivos.

FIGURA 43- (A) Talude parcialmente recoberto por lixo e entulho (B) Tubo de águas servidas lançadas sobre o talude com pouca vegetação (C) Fenda profunda nas edificações
