FRANCISCO MARCIANO DE ALENCAR SILVA

**ZONEAMENTO DE ÁREAS DE RISCO GEOMORFOLÓGICO NO
MUNICÍPIO DE BARBALHA-CE**

Dissertação apresentada ao curso de mestrado em Desenvolvimento Regional Sustentável, da Universidade Federal do Cariri, como parte dos requisitos para obtenção do título de Mestre em Desenvolvimento Regional Sustentável.

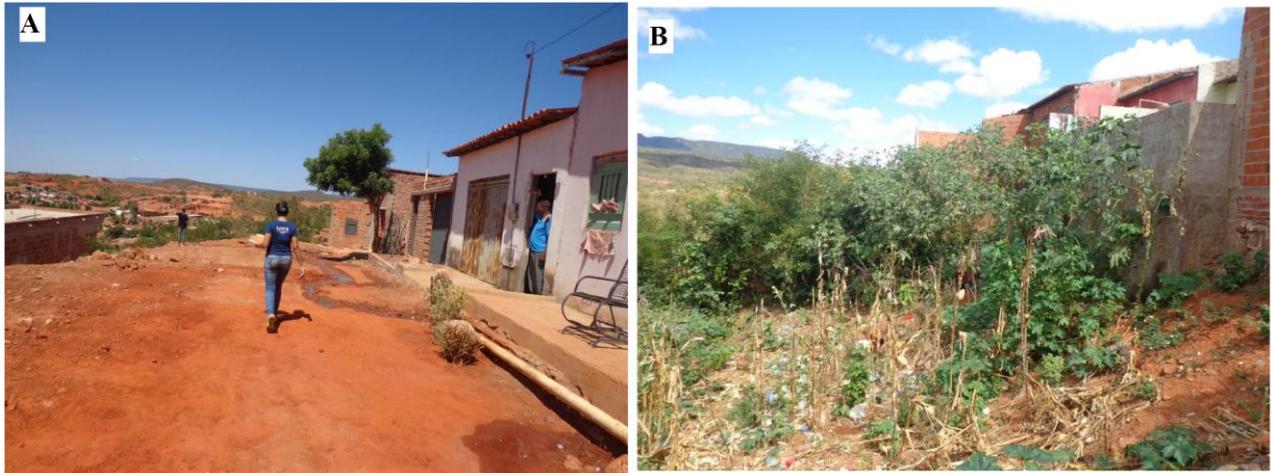
Algumas causas que podem agravar este setor é a ocupação de toda a borda do talude por residências de pequeno e médio porte, que interfere na microdrenagem da encosta tornando-a insuficiente (figura 44B). A maioria das fossas são drenantes e estão construídas nos quintais das casas nas proximidades da crista do talude. O saneamento é muito precário, não apenas no setor, mas em todo o bairro, assim os moradores acabam lançando lixo, entulho e águas servidas a céu aberto em direção ao talude, onde a água infiltrada e o peso do lixo influenciam na desestabilização deste setor (figura 45). Neste setor estão vulneráveis 19 edificações e nenhuma apresenta necessidade de monitoramento ou remoção. Diante das características atuais, o setor

FIGURA 44- (A) área construída sobre aterro (B) vista parcial da borda do talude ocupada

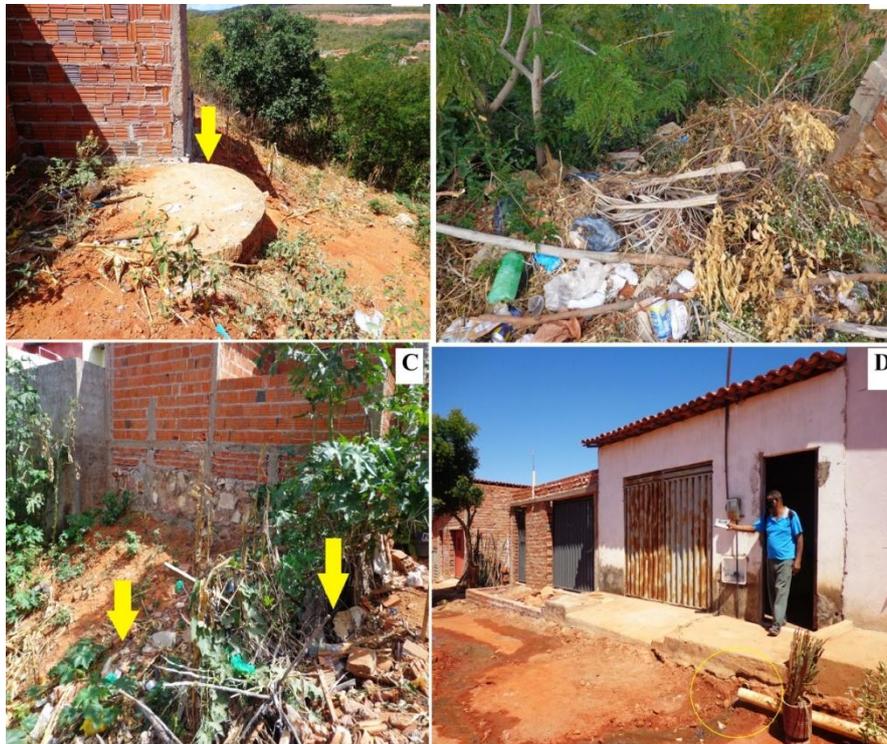
FIGURA 45- (A) Fossa construída sobre a crista do talude (B) Lixo lançado sobre a crista do talude (C) Entulho lançado sobre o talude (D) tubulação de água servida Lançadas em direção ao talude

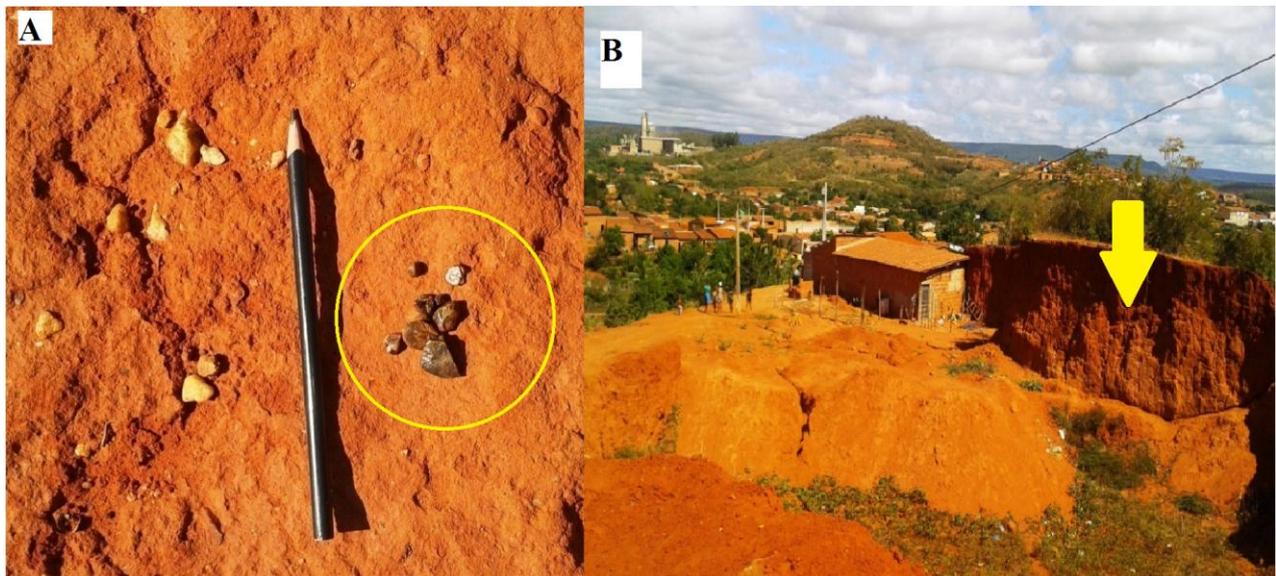
FIGURA 46- (A) solo com a presença de laterita (B) área de jazida a leste do bairro Santo André

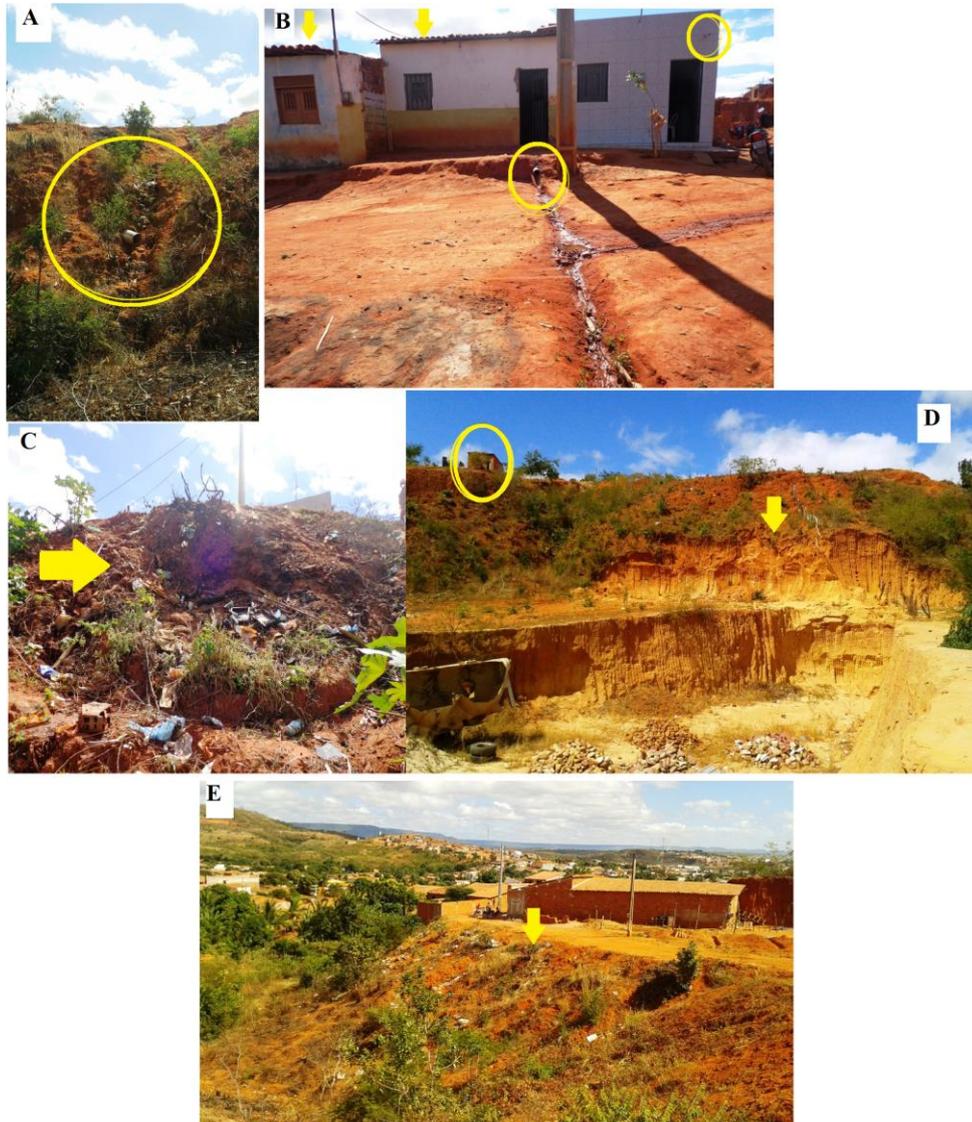
FIGURA 48- (A) Erosão por ravinamento no talude (B) águas servidas e concentração de águas de chuva dos telhados e calhas em direção ao talude (C) Lixo e entulho lançado sobre o talude (D) Exploração de jazida na base do talude com residência no topo sob-risco de queda (E) Talude sem proteção vegetal

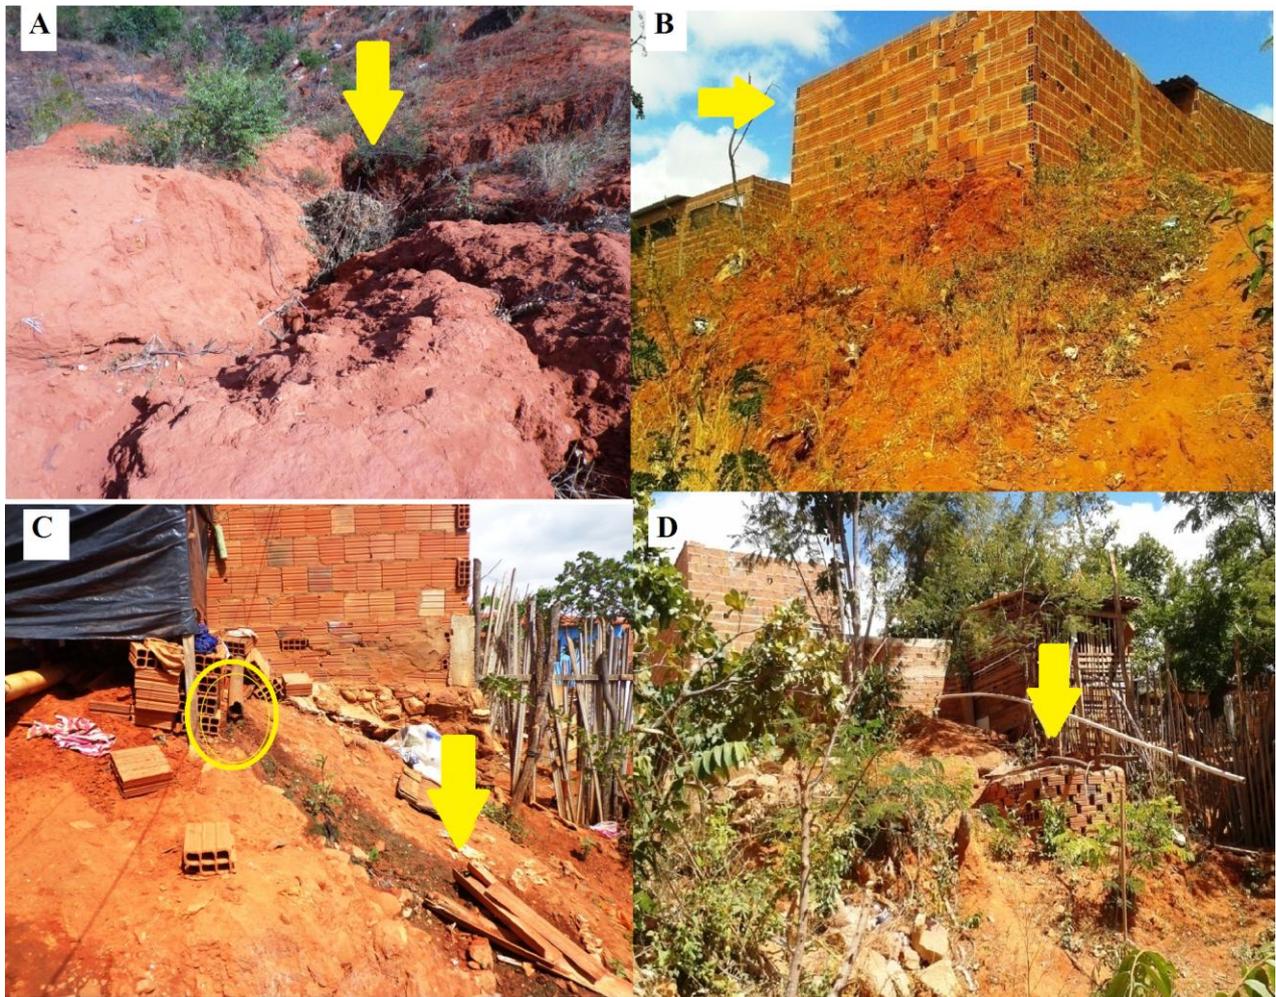
FIGURA 49- (A) Erosão por sulcos e ravinas ao longo do talude (B) Vista parcial da borda do talude ocupada por residências de médio porte (C) Tubulação e lançamento de águas servidas no talude (D) Fossa drenante nas proximidades do talude.

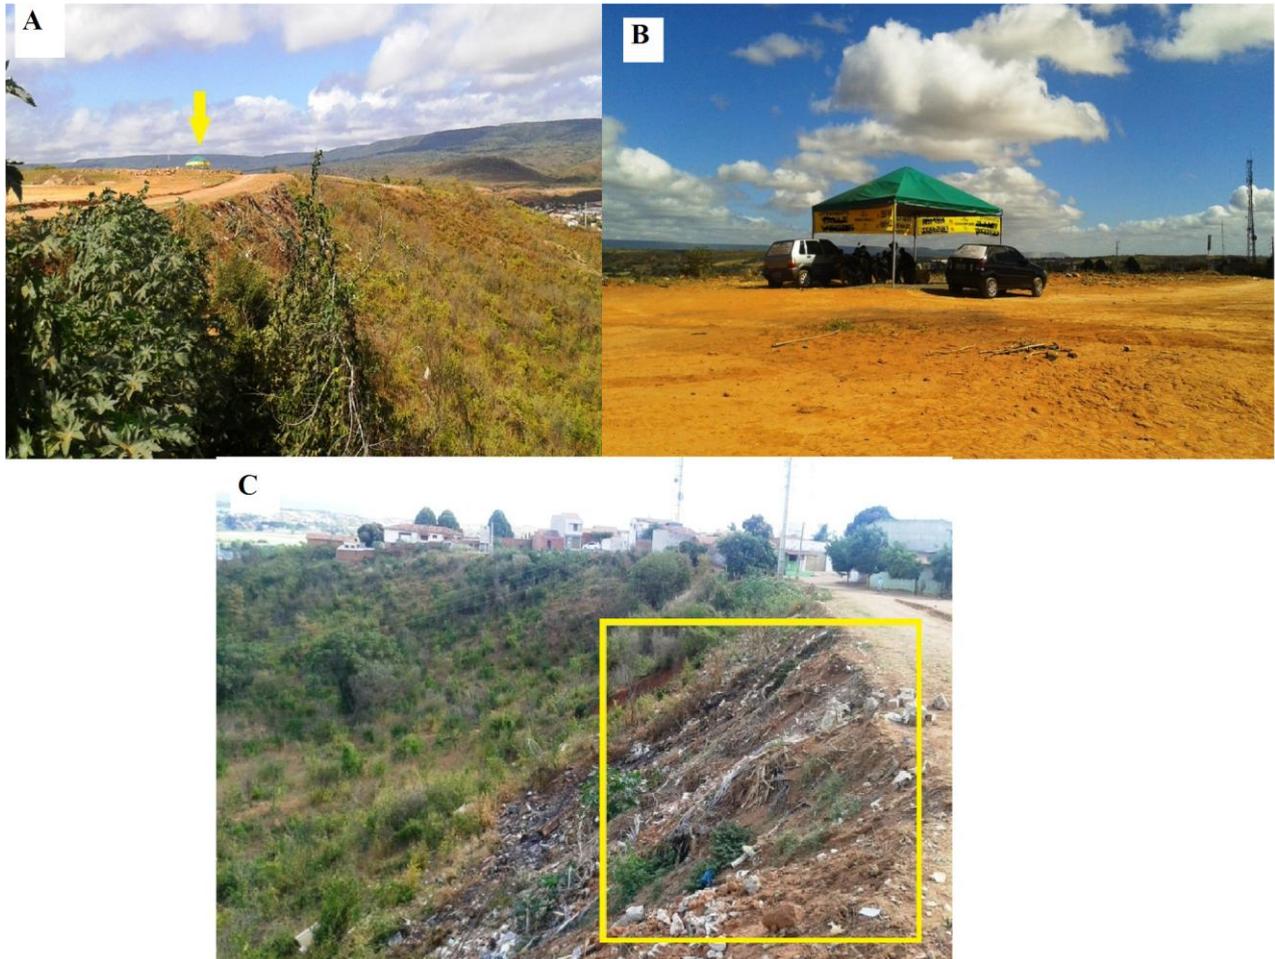
FIGURA 50- (A) Vista parcial da área ainda inconsolidada passíveis de ocupação por loteamento /Bairro Alto da Alegria(B) Stand de venda de lotes de terra próximo ao talude (C) Cicatrizes de deslizamentos ao longo da crista do talude

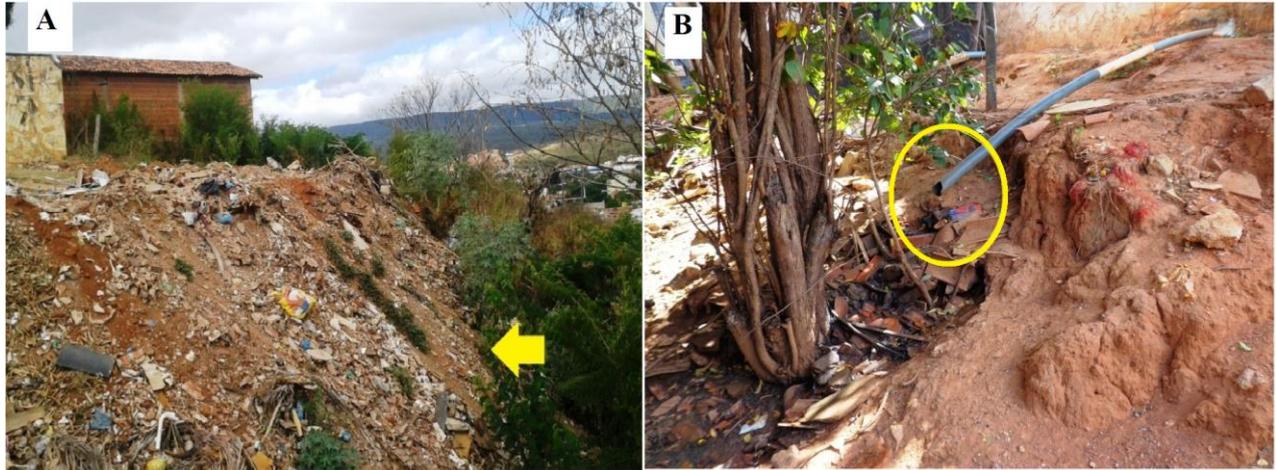
FIGURA 51- (A) Deslizamento de lixo e entulho na borda do talude (B) Lançamento de águas servidas sobre o talude

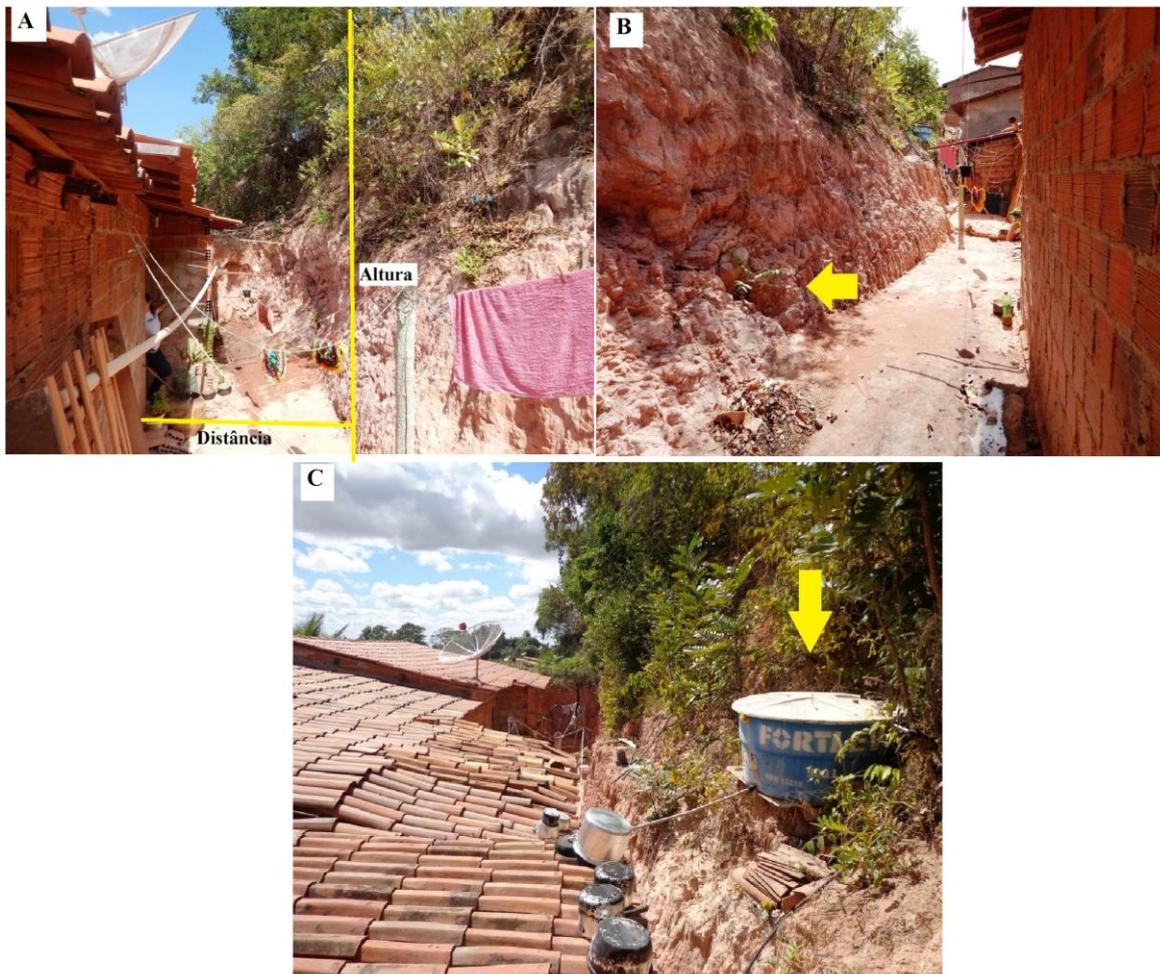
Dentre os agravantes que podem comprometer a estabilização do setor, foi identificado apenas a pouca vegetação na base do talude, devido a retirada de material para ampliação dos quintais, deixando a base sem sustentação e o solo exposto, vulnerável a processos exógenos (figura 53B); porém o risco é agravado pelo fato dos moradores criarem um patamar no talude para assentamento de caixas de água, que, além de apresentar risco de queda devido a sobrecarga, há o risco devido a vazamentos, o que agrava a situação do risco na localidade (figura 53C).

FIGURA 53- (A) Ocupação muito próxima do talude sob risco de atingimento (B) Base do talude sem sustentação e sem proteção vegetal (C) Caixa d'água assentada no talude sob risco de queda e atingimento de moradia

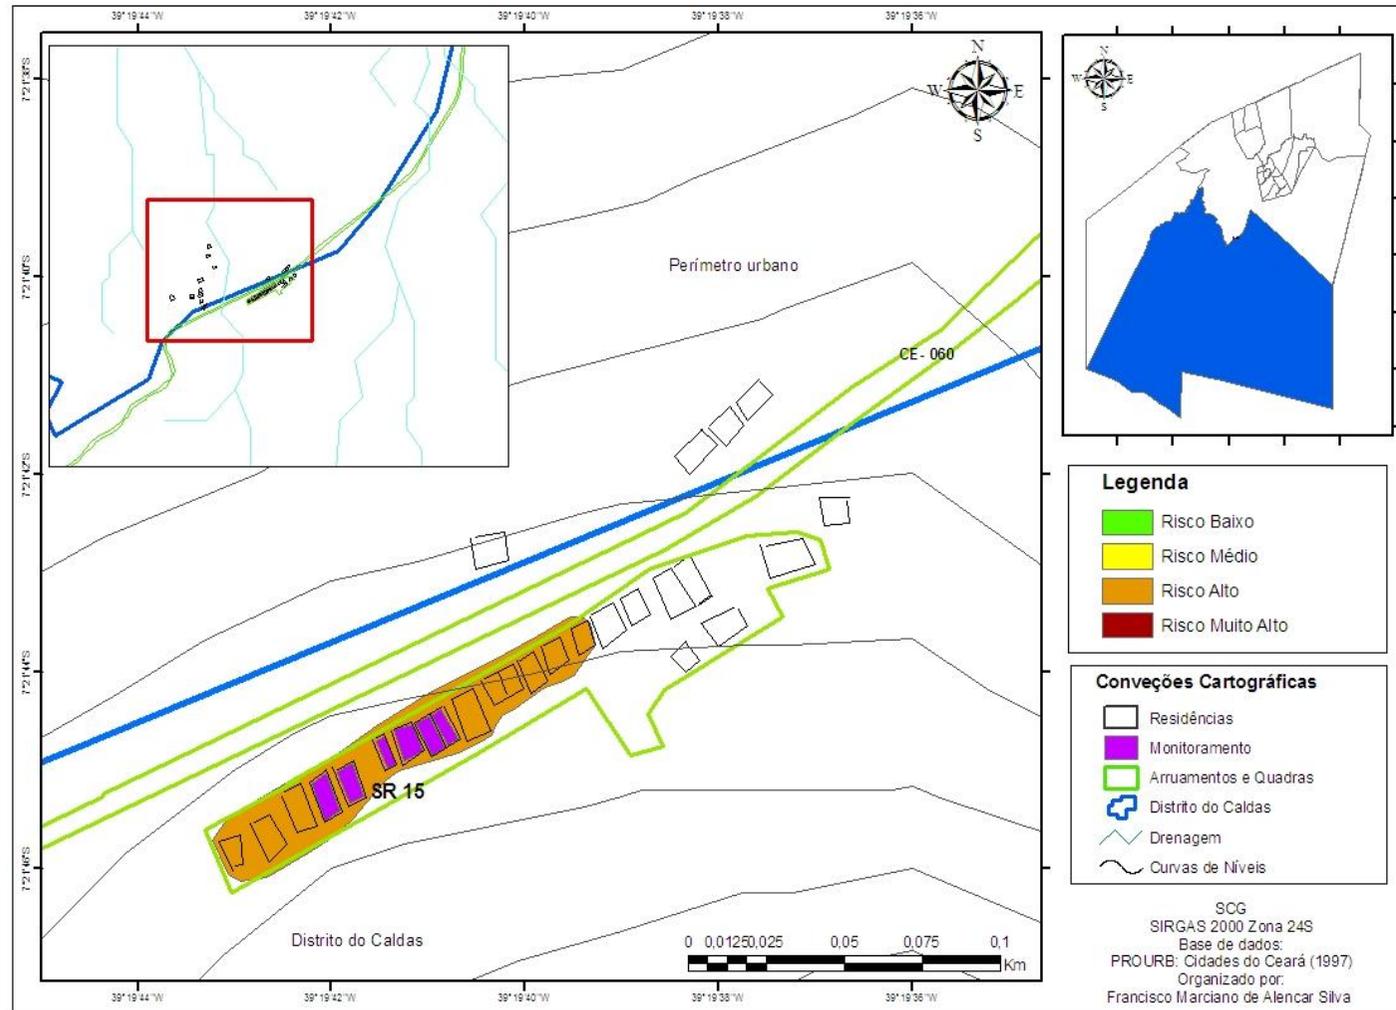
FIGURA 54- Mapa de risco geomorfológico do Sítio Riacho do Meio - Distrito do Caldas

Diante das condições geoambientais e da relação dos moradores com o uso da terra, na localidade foi mapeado 01 setor de risco, em um pequeno núcleo urbano, localizado no Sítio Riacho do Meio, denominado de Setor de Risco 15, que pode ser observado na tabela 11 e na figura 54. Este setor apresenta dimensões em torno de 250 m² com taludes em torno de 8 metros de altura e declividade maior que 75%. O risco no setor está associado a ocupação muito próxima a base do talude o qual é mais alto que a cumieira das casas, deixando-as sob risco alto de atingimento (Figura 53A).
