**ROTAS ACESSÍVEIS PARA PESSOAS COM DEFICIÊNCIA FÍSICA:
AVALIAÇÃO DA APLICABILIDADE DA NORMA DE ACESSIBILIDADE
ESPACIAL NA UFCA *CAMPUS* JUAZEIRO DO NORTE**

Dissertação apresentada ao Programa de Pós-graduação em Desenvolvimento Regional Sustentável como requisito parcial para obtenção do título de mestre em Desenvolvimento Regional Sustentável.

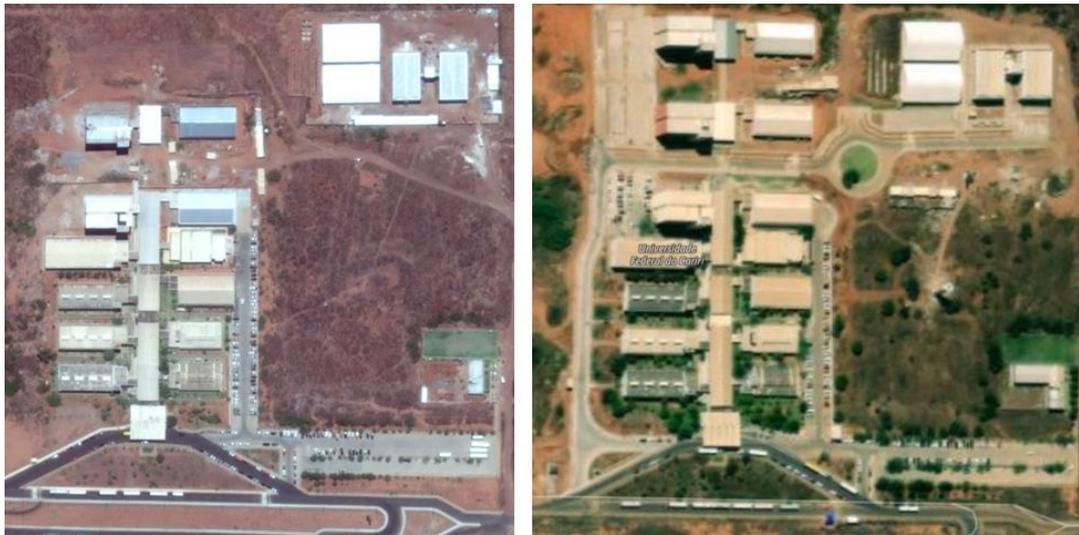
Figura 4 – *campus* Juazeiro do Norte da UFCA: a esquerda *campus* antes da obra de urbanização, ano de 2018, e a direita *campus* após a entrega da obra de urbanização, ano de 2020.

Segundo dados da UFCA (2022), recentemente, em 2019 o *campus* Juazeiro do Norte entregou a obra de Urbanização do *campus* a fim de solucionar a necessidade primária de acesso geral e ainda para obedecer às exigências às normas de incêndio, ao plano diretor da cidade e ainda às normas acessibilidade, onde a partir desta, foi possível promover entre as edificações acesso acessível a todos os espaços do *campus*. Nesta obra contempla no quesito de acessibilidade: pisos inclinados, guarda-corpo, vagas reservadas pessoas com deficiência e mobilidade reduzida, piso podotátil, acessos intuitivos e acessíveis através de percursos pré-definidos como rotas acessíveis.

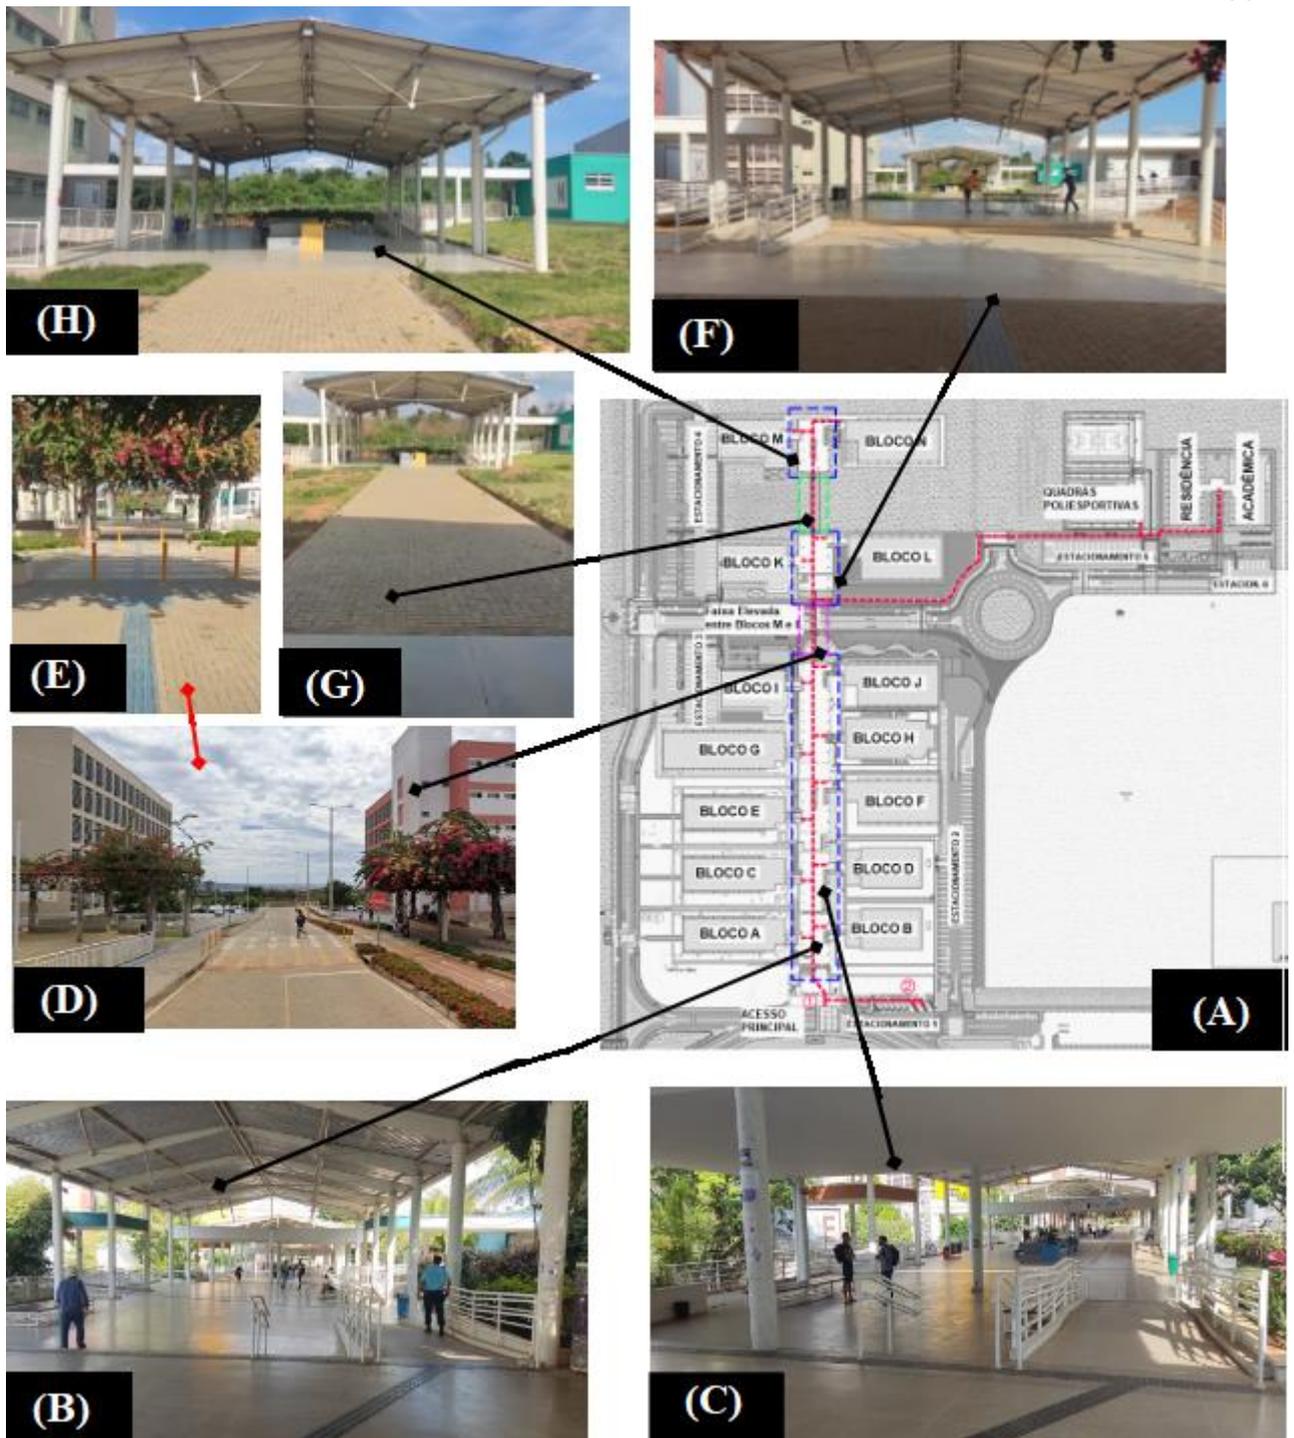
Figura 10 – (A) Planta do *campus* com passarelas e calçadas de interligação da Rota 1; (B e C) Passarela 1, demonstrando o seu bom dimensionamento; e as escada e rampas para vencer os desníveis; (D e E) Faixa Elevada entre Passarelas 1 e 2; (F) Passarela 2; (G) Calçada de conexão entre Passarelas 2 e 3; (H) Passarela 3

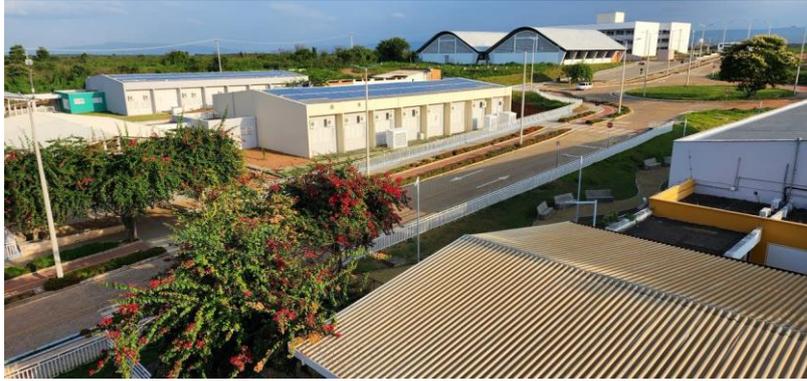
Figura 11 –Calçada para acesso as Quadras Poliesportivas e Residência Acadêmica

Apesar das boas condições de piso das passarelas 1, 2 e 3, entre a passarela 1 – faixa elevada – passarela 2 e ainda entre as passarelas 2 e 3 (Figuras 12A e 12B), existem trechos de calçada em bloquete intertravado de concreto na cor amarela como se percebe nas imagens (Figuras 11, 12A e 12B; e em planta baixa, demarcado na área em linha tracejada em verde na Figura 10A), conforme já especificações anteriores sobre esse material, tornando esse trecho de conexão entre as passarelas, desconfortável para PcDF, principalmente para pessoas com cadeiras de rodas.

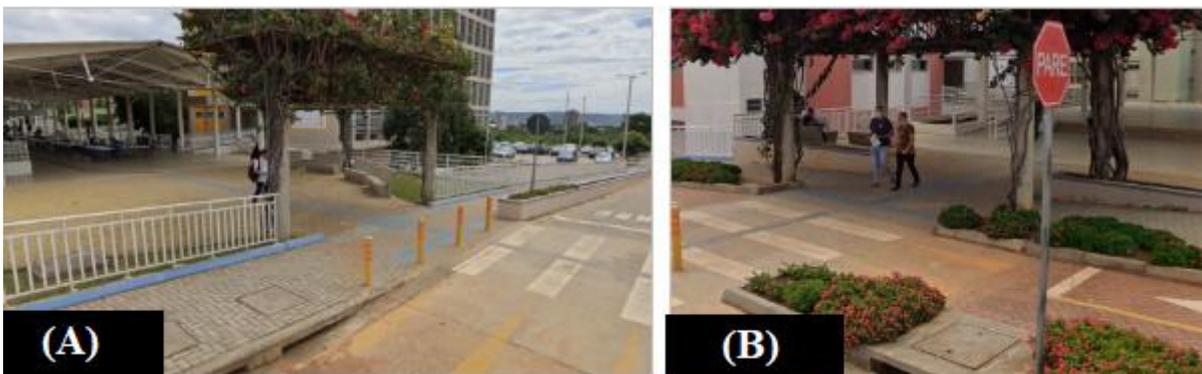
Figura 12 (A) Vista da faixa elevada em direção a Passarela 1; (B) Vista da faixa elevada em direção a

Passarela 2

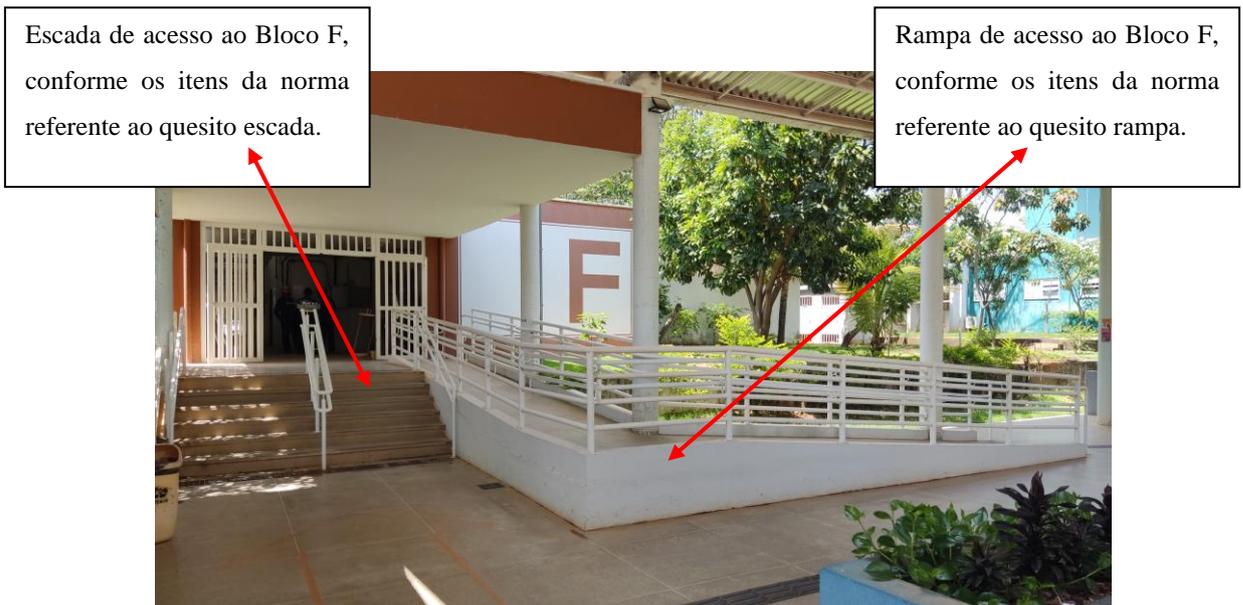
Figura 15– Acesso do Bloco F, o qual se configura similar nos Blocos B, D, L, J e N.

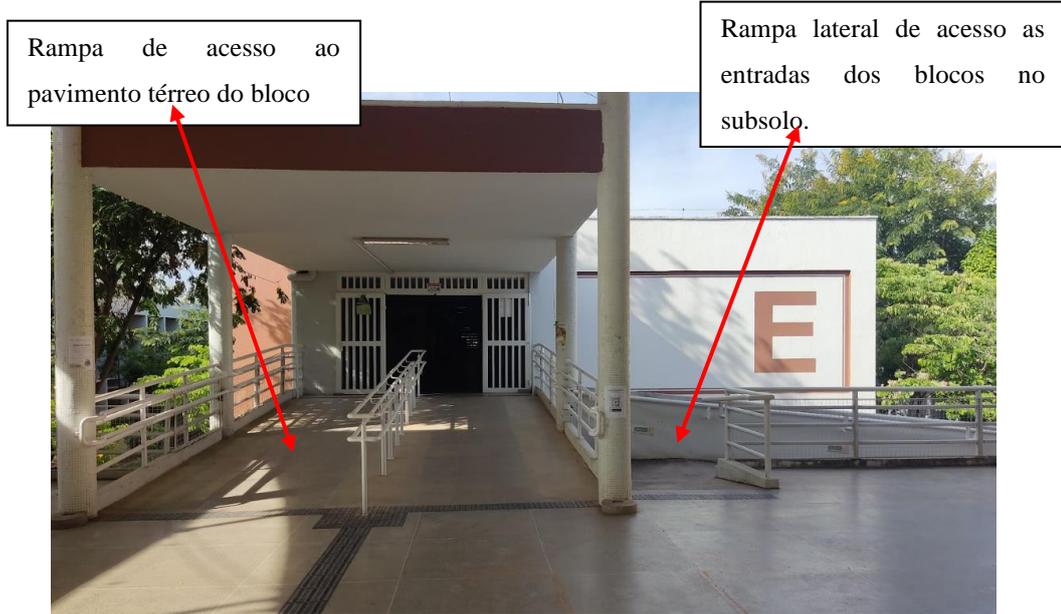
Figura 16 – Acesso do Bloco E, o qual se configura similar nos Blocos A, C, G e I.

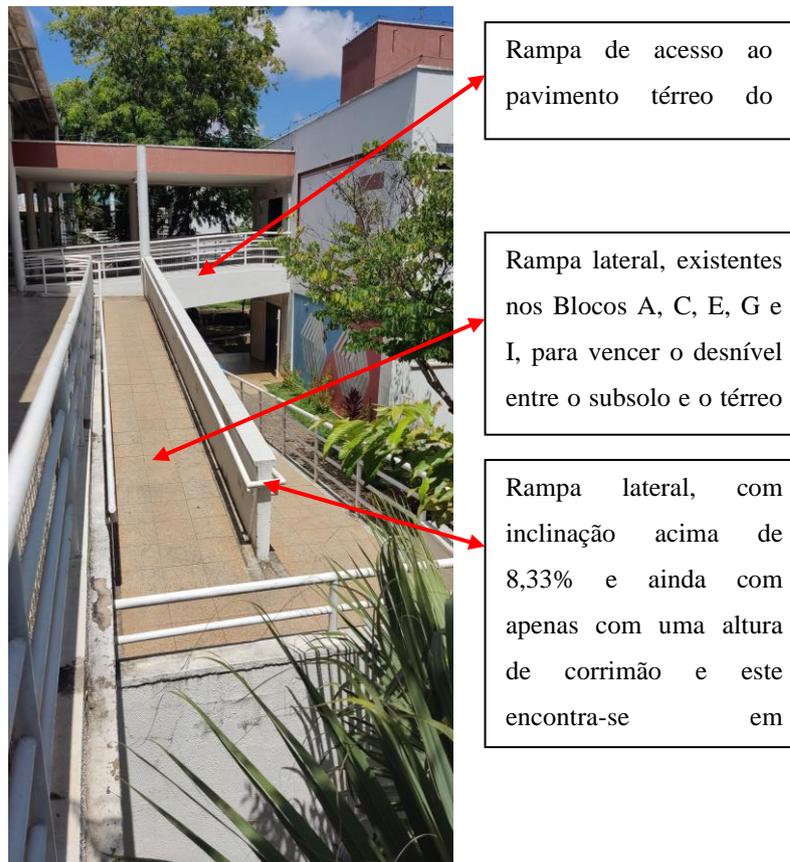
Figura 17 – Rampa lateral (existente nos blocos A, C, E, G e I).

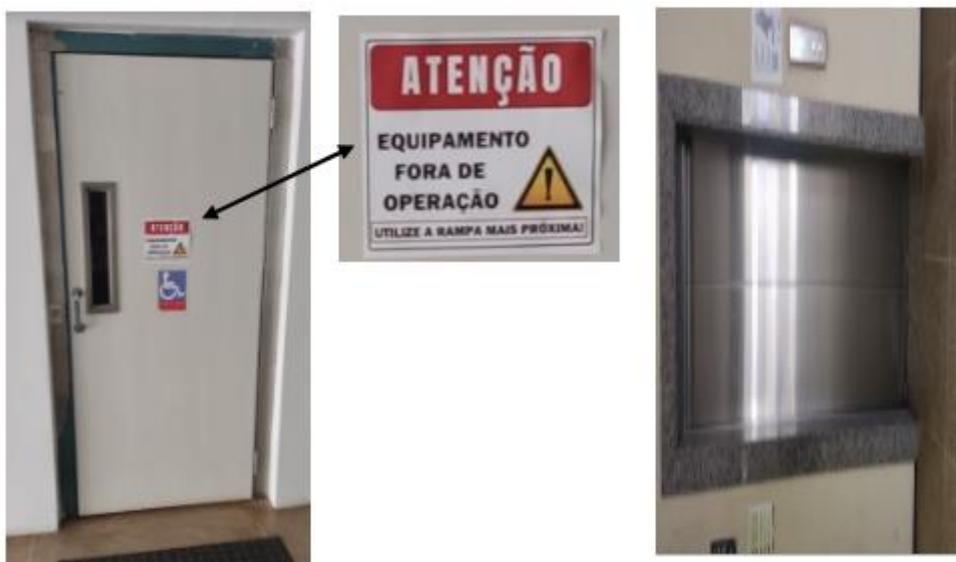
Figura 18 – Plataforma do Bloco A com aviso de equipamento fora de operação (a esquerda), o qual se configura similar nos Blocos C, E e G; e Elevador do Bloco K (a direita), o qual se configura similar nos Blocos

I e M.

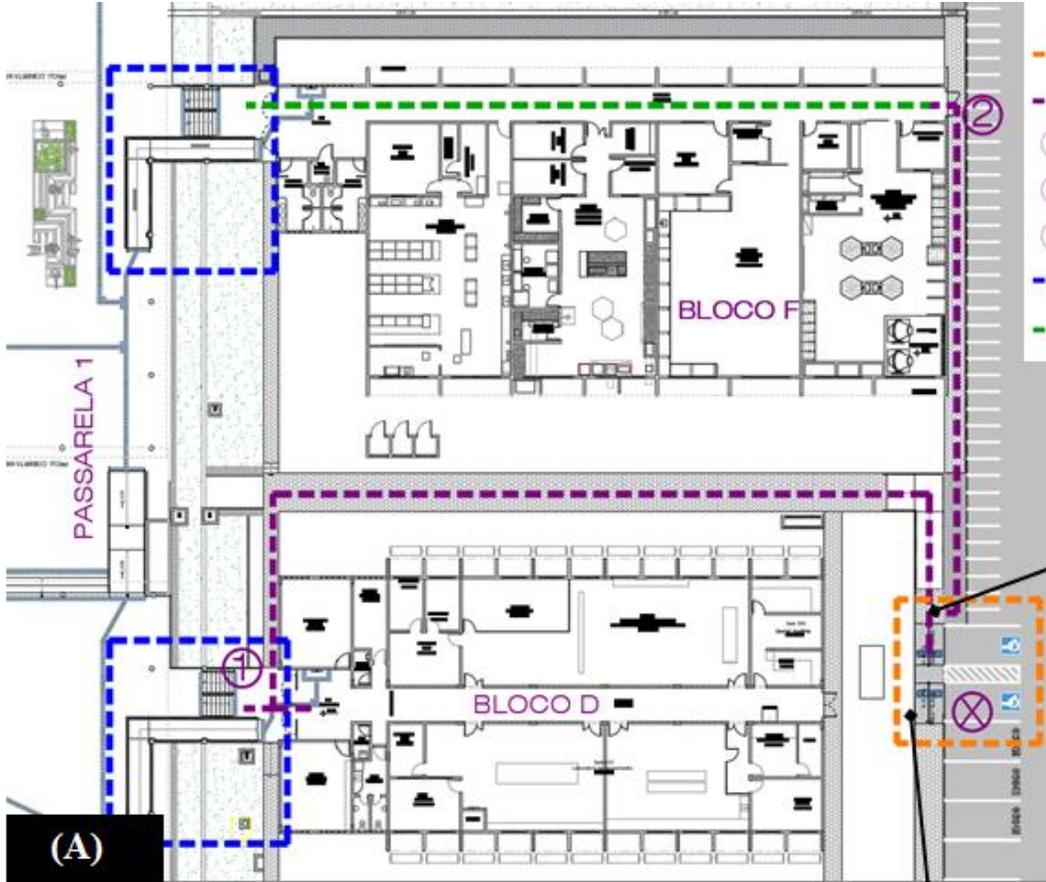
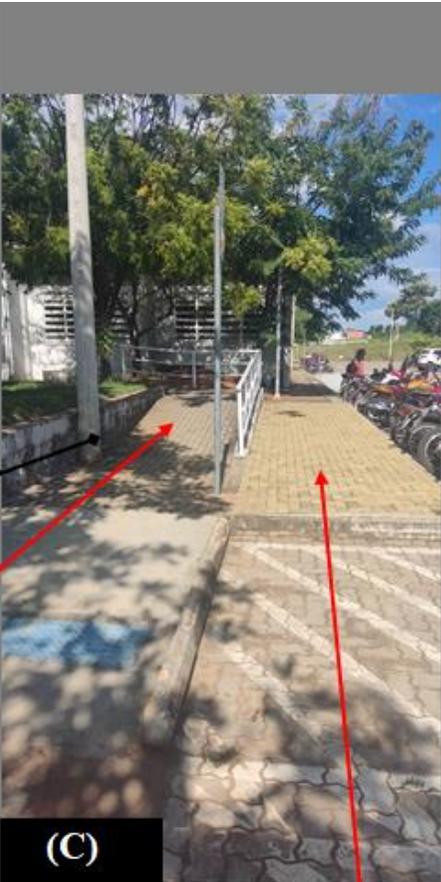
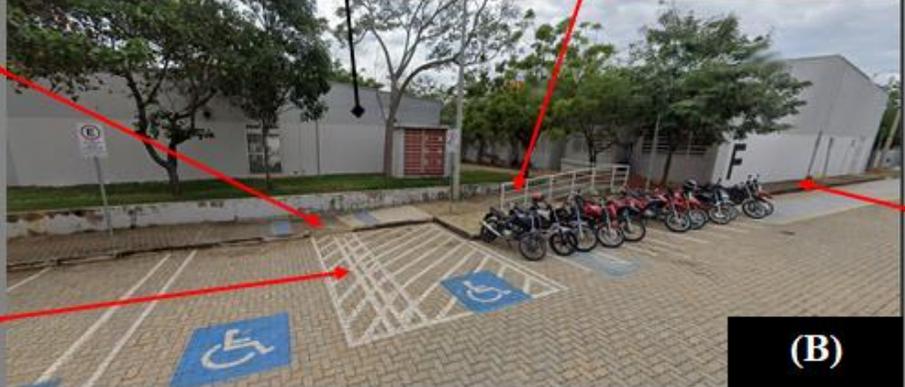
Figura 20 – (A) Planta aproximada da Rota 2; (B) Vagas acessíveis sendo o início da Rota 2; (C) Rampa e calçada para percursos das ramificações 1 e 2 da Rota 2.

Duas vagas acessíveis com espaço adicional de circulação, placa de sinalização vertical e sinalização horizontal no piso.

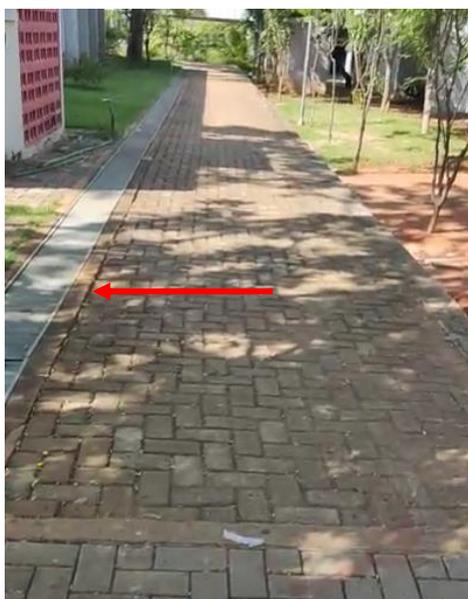
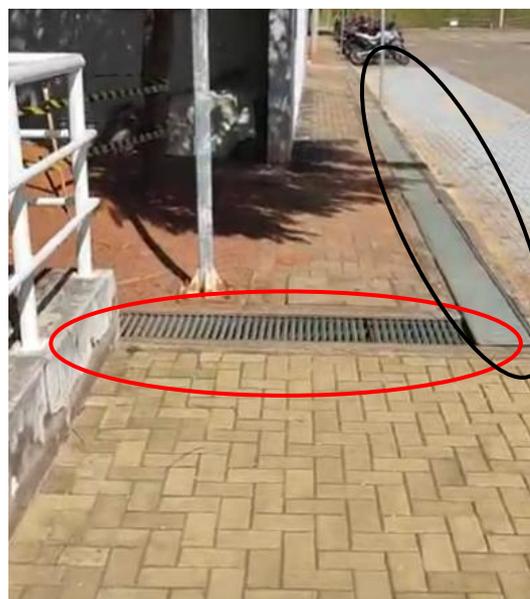
Figura 21 – Calçada (a esquerda) de acesso ao bloco D e passarela 1 e calçada (a direita) de acesso ao bloco F.

Calçada de acesso paralela ao bloco D e passarela 1, se apresenta com largura de 2,50m, onde a grelha não interfere na faixa livre, onde pela norma o recomendado é de 1,20m.

Calçada de acesso ao bloco F, começa com 2,00m de largura e diminui para 1,50m. Entre os limites das calçadas possui uma grelha (circulado em vermelho) com mais de 15mm de vão entre as peças e ainda sem ser no sentido transversal. Nota-se que na calçada com largura de 1,5m possui grelha em toda sua lateral (circulado em preto), porém a grelha não interfere visto que a faixa livre de calçada se mantém com 1,2m.

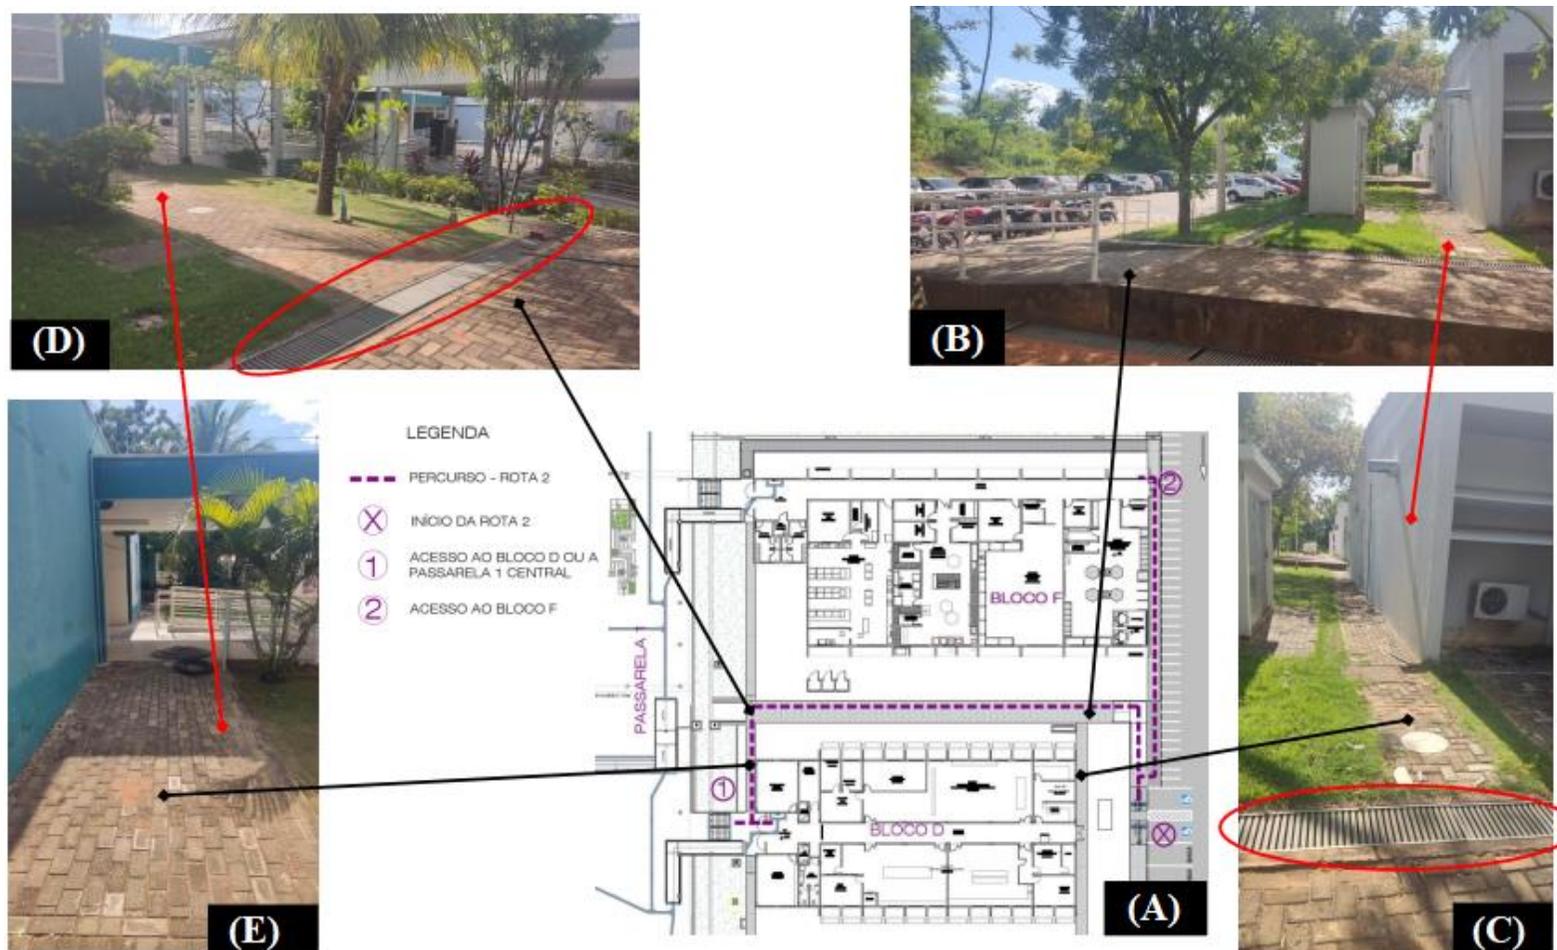
Figura 22 – (A) Planta aproximada da Rota 2; (B) Perspectiva da rampa e calçada para acesso do Bloco D e passarela 1; (C) Calçada existente de acesso pelo fundo do Bloco (D) Calçada continuada de acesso pela lateral do Bloco D; (E) Calçada de acesso próxima a circulação de entrada ao Bloco D e passarela 1.

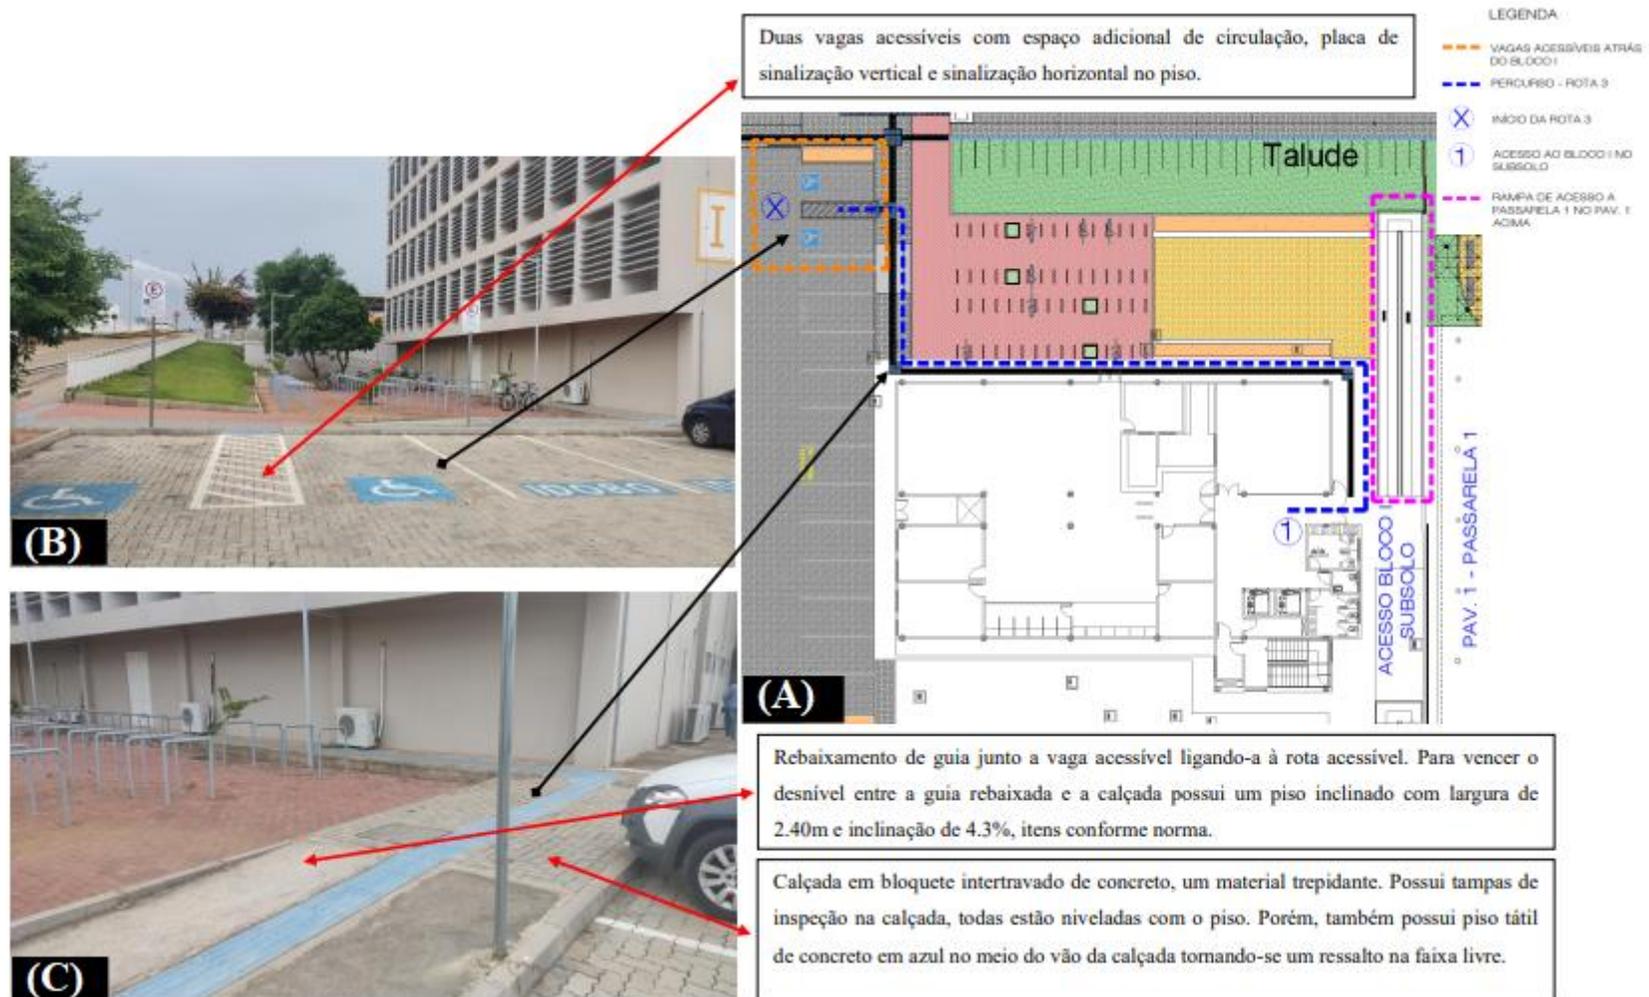
Figura 24 – (A) Planta aproximada da Rota 3; (B) Vagas acessíveis sendo o início da Rota 3; (C) Piso inclinado da guia rebaixada vinculada as vagas acessíveis.

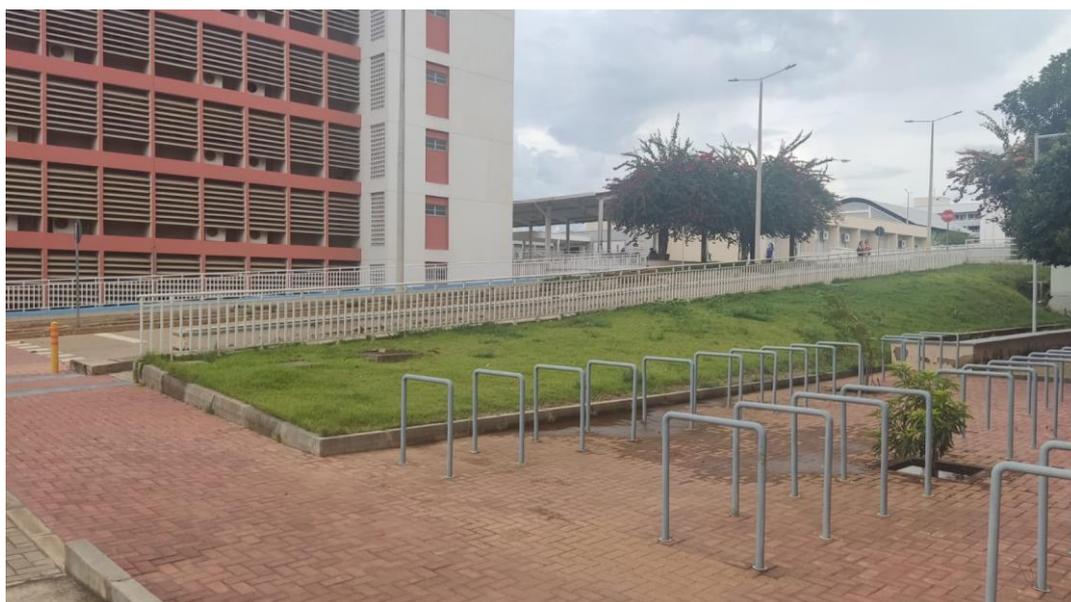
Figura 30 – Talude, desnível lateral acompanhando a inclinação da calçada lindeira com a rua.

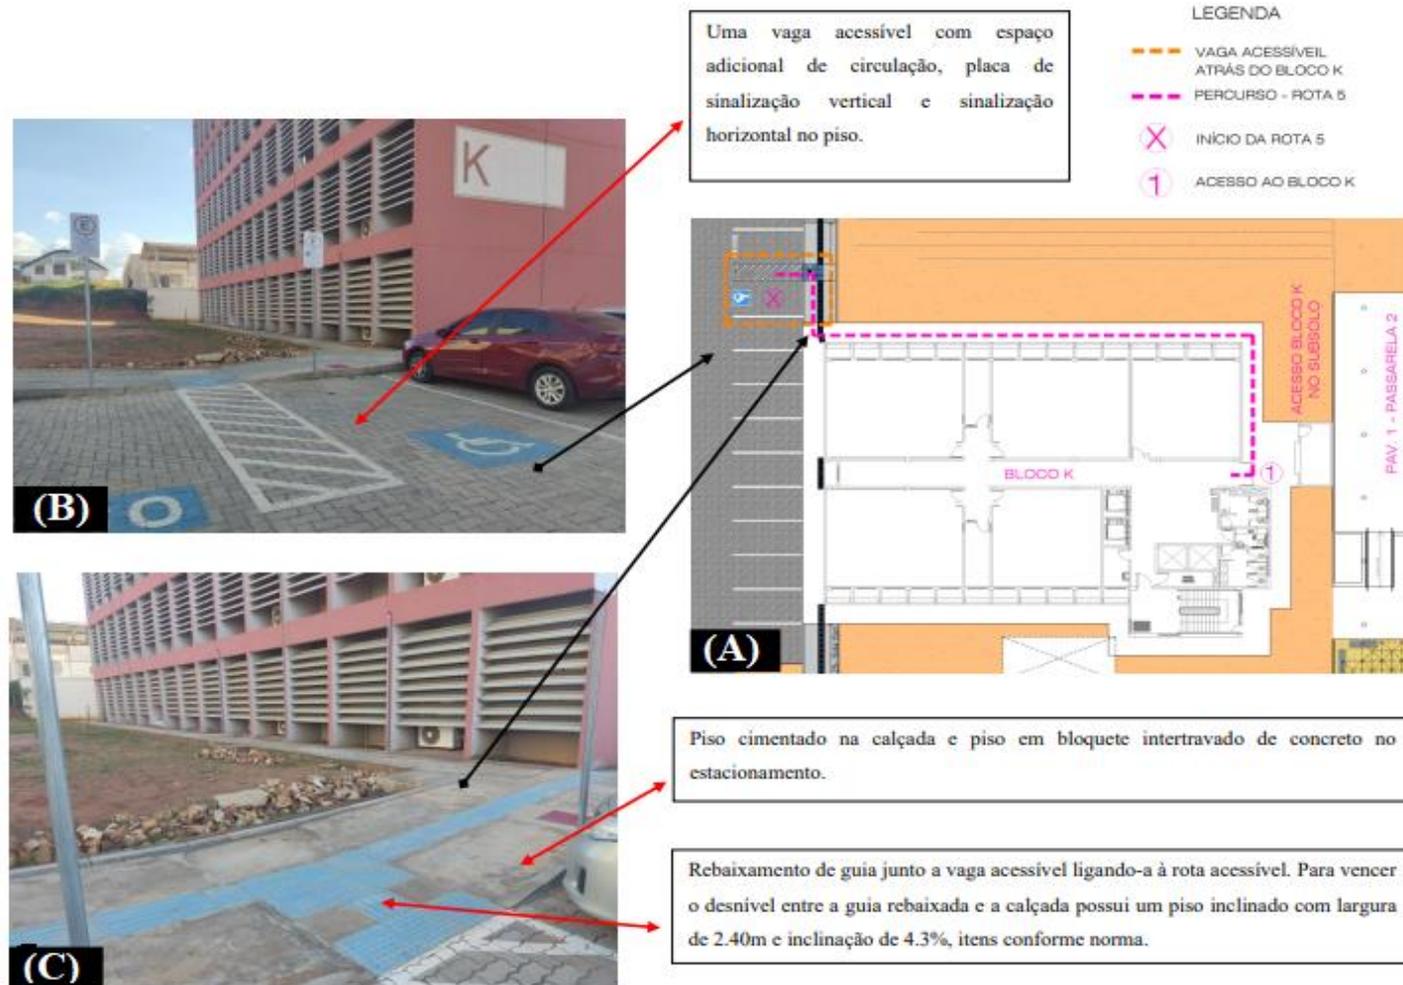
Figura 32 – (A) Planta aproximada da Rota 5; (B) Vaga acessível sendo o início da Rota 5; (C) Piso inclinado da guia rebaixada vinculada a vaga acessível.

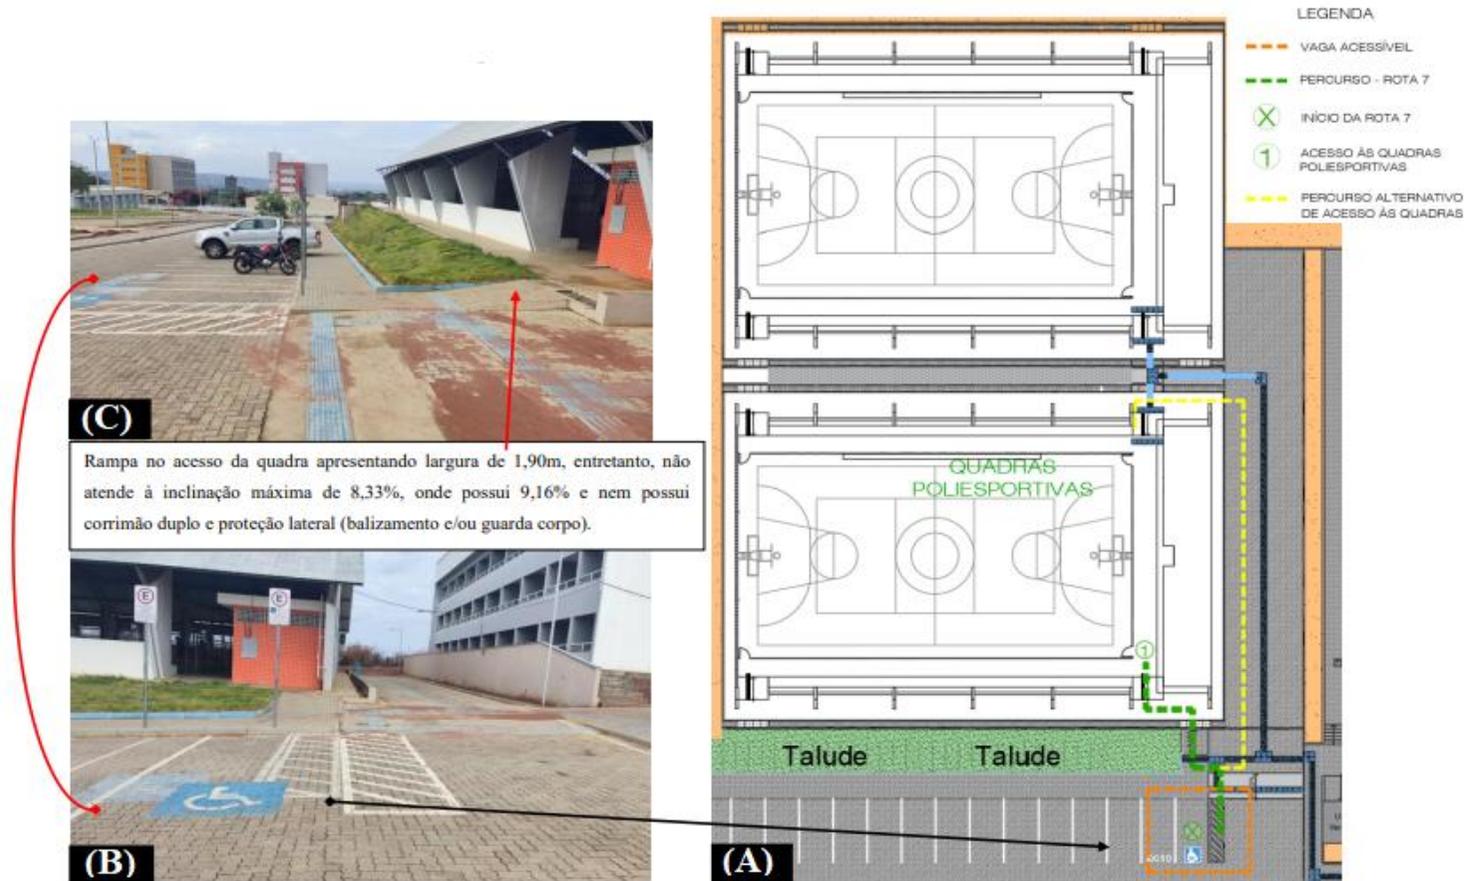
Figura 40 – (A) Planta aproximada da Rota 7; (B) Vaga acessível sendo o início da Rota 7; (C) Piso inclinado da guia rebaixada vinculada a vaga acessível

Primeiramente foram analisados os itens do início da rota 7 que é a vaga acessível no estacionamento 5 (demarcado em X nas Figuras 39 e 40A), onde nota-se que possui: vaga reservada para pessoas com deficiência; espaço adicional de circulação, vinculado à vaga, com no mínimo 1,20 m, sinalizado no piso; rebaixamento de guia junto à vaga acessível ligando-a à rota acessível; e placa de sinalização vertical e sinalização horizontal (no piso) com o Símbolo Internacional de Acesso, itens conforme norma (Figura 40B).

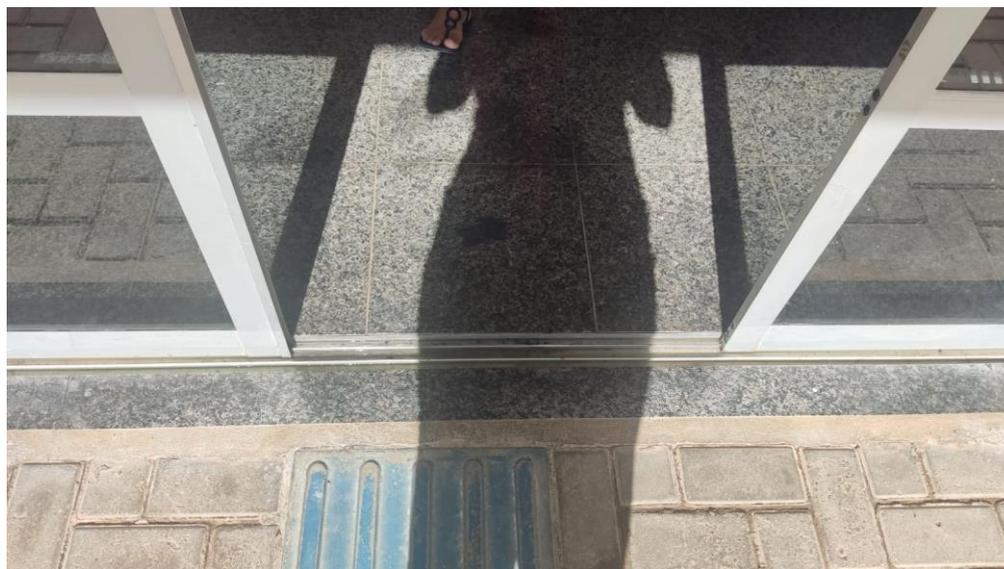
Figura 45 – Trilho inferior do portão de acesso à Residência Acadêmica.

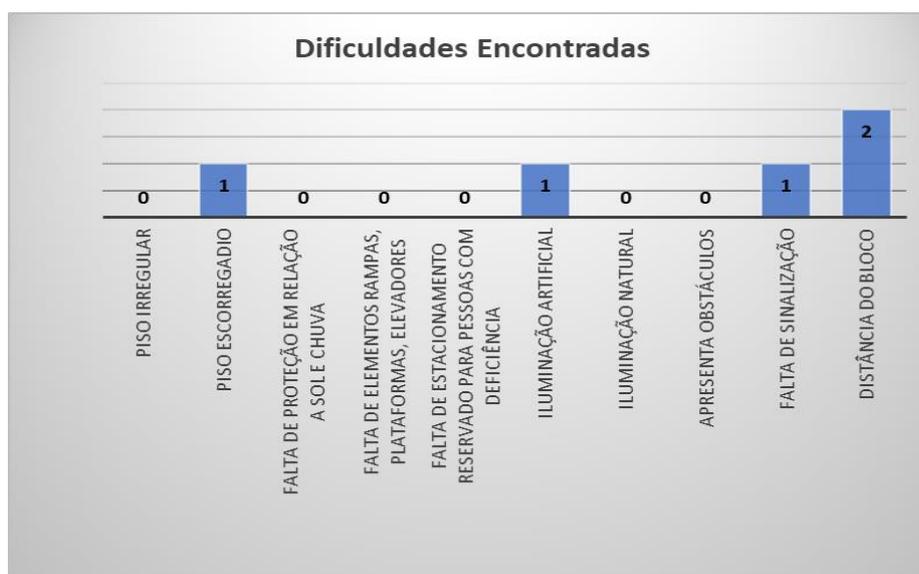
Gráfico 4 – Dificuldades encontradas da Rota 1.

O Gráfico 4 demonstra, de acordo com os participantes que utilizam a rota 1, que a mesma apresenta algumas barreiras como: iluminação artificial ruim, falta de sinalização e piso escorregadio. Entretanto, apesar de serem condições dificultosas na percepção dos participantes que usam essa rota, do ponto de vista normativo, a iluminação artificial e as condições do piso apresentam-se conforme norma. Outro ponto mencionado por dois participantes foi a longa distância a percorrer até o bloco de acesso, o que como já mencionado mais acima, pode ser considerado o problema mais evidente dessa rota.

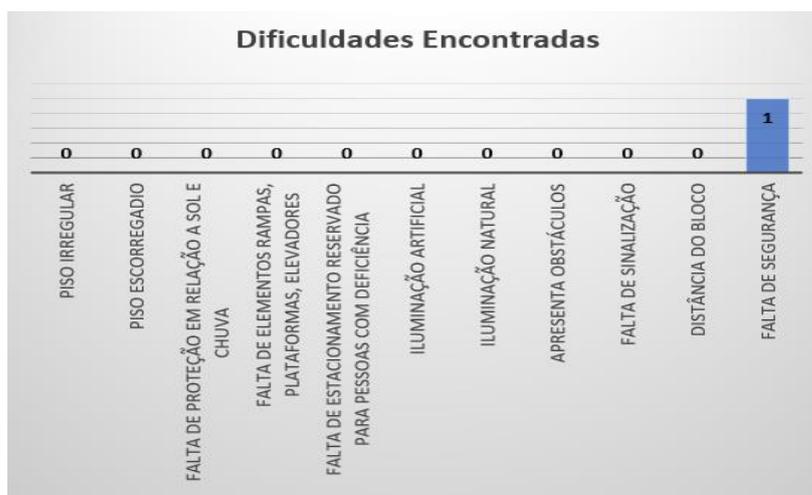
Gráfico 8 – Dificuldades encontradas da Rota 5.

Apesar da boa iluminação, tanto observada *in loco*, como também mencionada pelo participante, compreende-se que o local desta rota é isolado e por isso passa a sensação de insegurança. O mesmo informou ainda que não considera seu percurso longo, que considera a calçada com boa a largura, com piso antiderrapante e regular, revelando e confirmando que diferente do piso intertravado em bloquete de concreto existente em outras rotas, o piso cimentado da Rota 5 possibilita boas condições de acessibilidade.

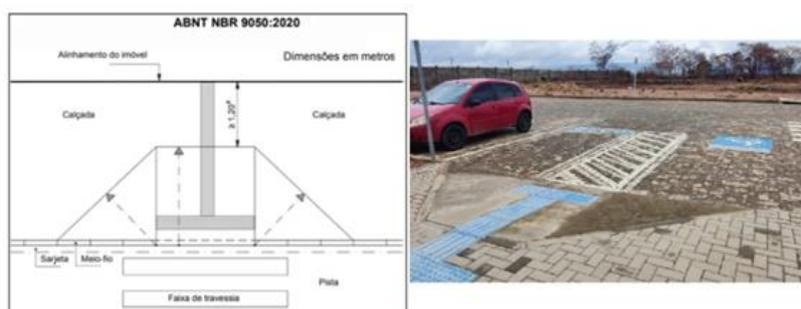
Imagens de guia de rebaixamento: Imagem da norma a esquerda e imagem em local real a direita.
